吉安峡江县戈坪铁矿有限公司
“7·27”较大冒顶片帮瞒报事故调查报告

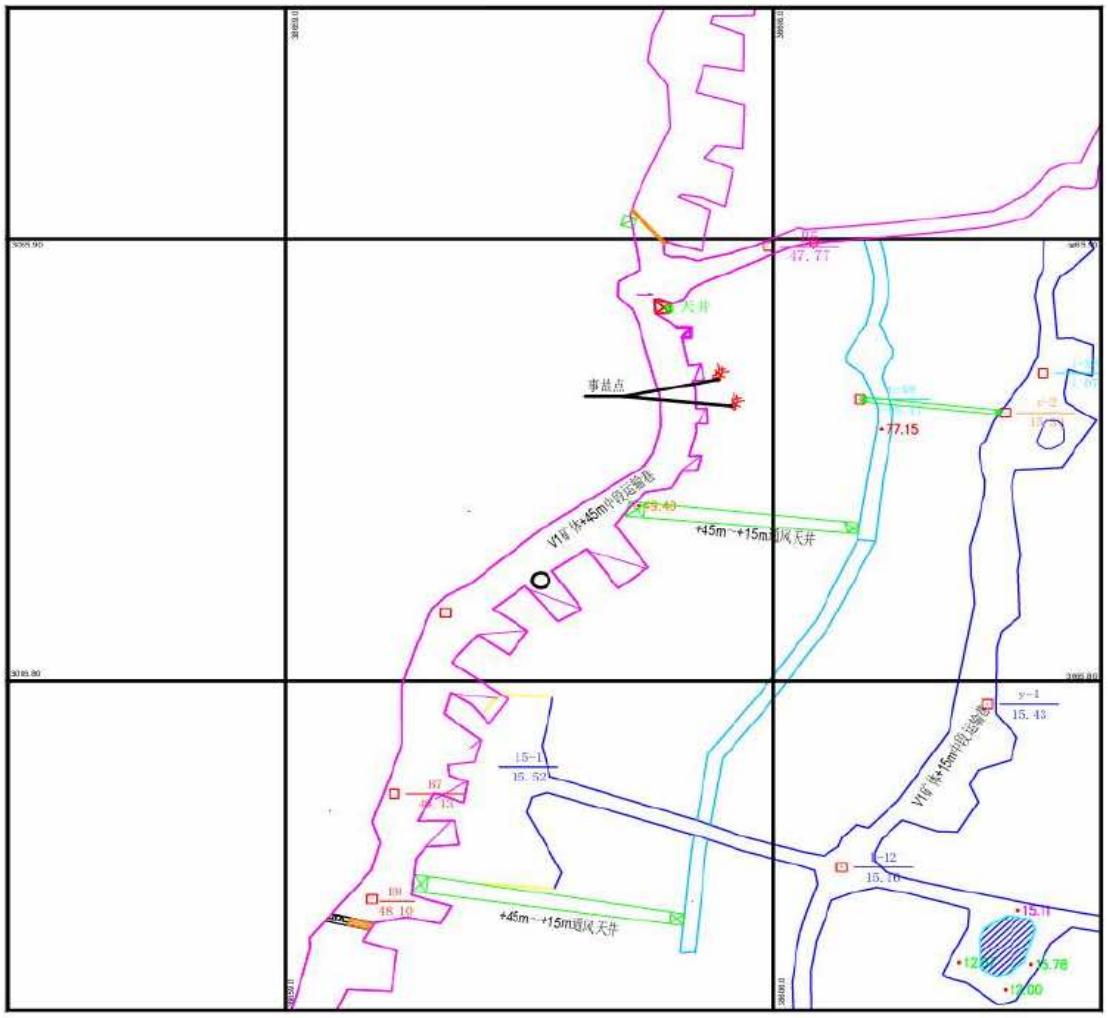
图 1　2 号斜坡道+45m 中段平面图

（四）事故发生地点。事故调查组在对相关涉事人员询问的基础上，通过察看现有现场综合分析判定事故地点为流源铁矿 2 号斜坡道+45m 中段 8 号采场 2 号装矿进路、3 号装矿进路与采场交叉处（见图 1、图 2、图 3）。

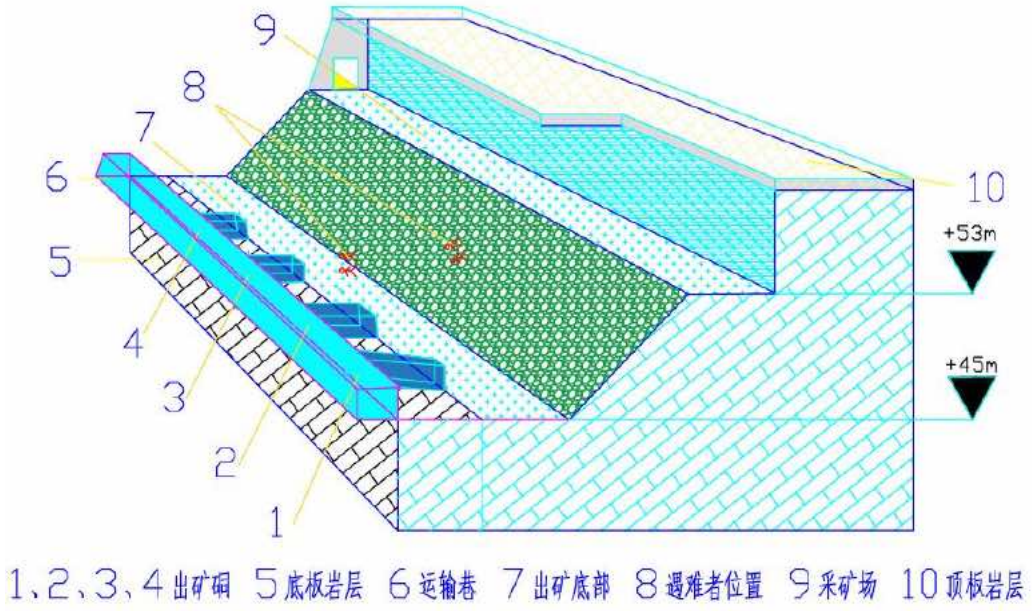
图 3　8 号采场三维示意图

（三）直接原因分析。因事故发生已 2 年之久，事故现场无法复原，调查组通过现场勘察、技术分析和相关人员口供综合分析推断认定，造成事故发生的直接原因为 2 号斜坡道+45m 中段 8 号采场与 2 号和 3 号装矿进路交叉处为构造作用所形成的地应力集中地带，顶板为片理发育的中至薄层状绿泥绢云千枚岩，层间胶结一般，爆破后受爆轰冲击波、振动影响，岩层结构易破坏，采场采幅超宽、顶板暴露面积过大，形成大面积滑落面。郑文涛等 4 名现场作业人员安全意识淡薄，违规集中在同一采场检撬，安全确认和安全防护不到位，且排险检撬作业站位错误，导致检撬作业过程中发生冒顶片帮事故。
