奉贤金汇永固集团上海贸易有限公司屋面维修项目“7·26”一般高处坠落事故调查报告

奉贤区人民政府事故调查组

2026 年 10 月 8 日

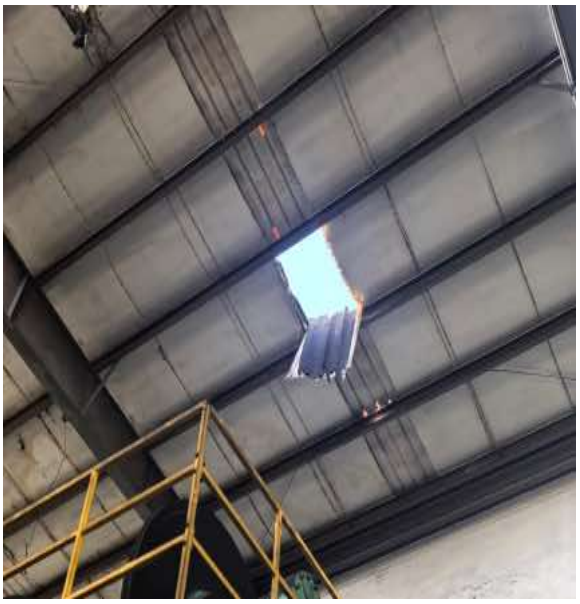
图 3　厂房内部磨砂轮现场图　　图 4 设备碰撞护栏图

天气情况：事发当天阴到多云，局部阵雨，东南风4-5级，气温27℃至32℃。事故发生地点位于上海市奉贤区金汇镇金斗路488号3号厂房屋面。该厂房为砖混结构厂房，屋面采用蓝色波纹彩钢瓦，屋面总长约55米，宽约30米，屋面最高处约9.5米；屋顶横向设置钢结构桁架，桁架间距约6米，纵向铺设钢檩条，间距约1.2米，屋面坡度约30°。屋面部分彩钢瓦已拆除，横向桁架跨间设有采光带，单条长度约15米，表面敷设黑色沥青防水涂层。屋面自东向西第5跨采光带破碎，洞口宽约0.8米。破碎洞口正下方布设磨砂轮器械，设备轮体面顶部可见油渍摩擦痕迹，设备外围四周设有黄色护栏，护栏南侧上横杆中部留存明显碰撞痕迹；护栏下方地面留有血迹，地面存在油污。

结合现场勘查、调查询问、专家研判等综合分析，该起事故的直接原因为：江耀权在3号厂房屋顶面行走过程中，踩踏被沥青防水层遮盖的采光带，采光带发生断裂破碎，人员自屋面高处坠落；坠落过程中撞击厂房内正下方的磨砂轮器械，再与平台护栏发生二次撞击，翻转摔至厂房内部地面，造成致命颅脑损伤。
