附件 1

武汉银畅翔商贸有限公司9•22一般高坠事故调查报告

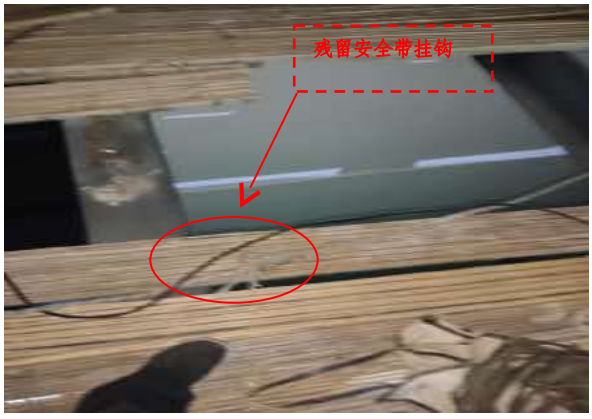
图3 坠落区域现场

钢梁上方太阳能板已经移除，钢管支架已经切除，残留5~10cm高的钢管支架立柱的底座部分（见图2）。屋面有掉落竹串片跳板4块（见图3）。锦纶安全绳上残留安全带挂钩及部分断绳，长度约40cm（见图4），安全带剩余部分穿戴于死者身上，断裂处两头均有多股锦纶被灼烧后的残留痕迹。

拆除作业中搭设的作业平台铺设在钢梁上的竹跳板固定不牢，支承杆数量不符合规范，且在进行支架清理作业前，对竹跳板翻动，移除了搭接的上层竹跳板，导致作业层封闭不严，跳板端头搁置长度不足，出现“探头板”，江贵生在花架梁上作业时，

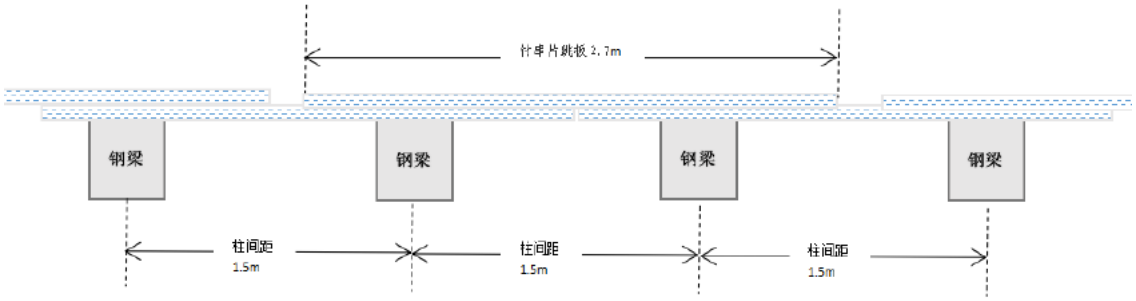
图5作业平台结构示意图

该作业平台采用竹串片跳板双层搭接方式铺设，钢梁间距1.5米，竹串片跳板长约2.7米，涉及切割作业区域采用满铺，竹跳板未固定（如图5）。平台搭设为武汉棋午建设出资4000元，由脚手架维护师傅许国章同刘银平共同协商搭设，搭设完

成后，刘银平确认。拆除支架和水管过程中，为方便切割作业，武汉银畅翔施工人员将靠近支架处竹串跳板移开，形成了较大空缺和部分探头板（图6、7）。

踩踏在竹跳板上，引起竹跳板下挠变形，从支承的钢梁上滑脱，造成坠落；江贵生作业中安全带低挂高用，违反高挂低用的要求，造成作业安全带的挂绳被灼烧破坏造成破损，死者坠落时发生断裂，未起到应有的保护作用，上述原因为本次事故发生的直接原因。
