横琴粤澳深度合作区横琴科学城（三期）项目消防工程“10·3”一般机械伤害事故调查报告

（公示稿）

横琴粤澳深度合作区事故调查组

2024年11月29日

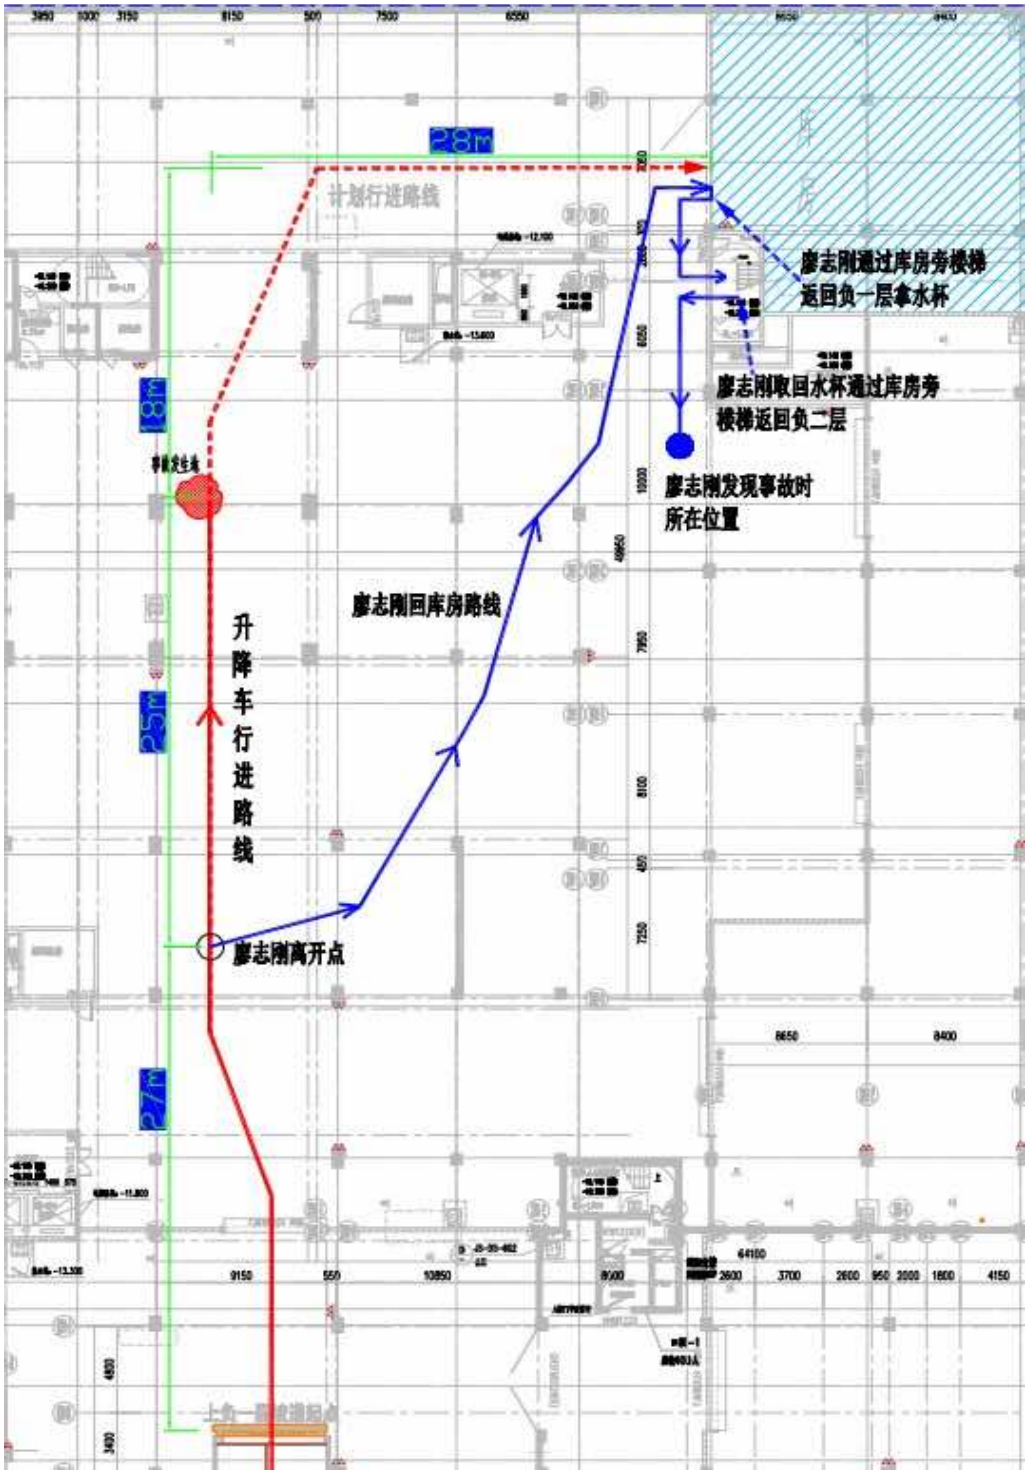
图1 陈某杰（红线）、廖某刚（蓝线）行进路线示意图

14时10分许，廖某才电话通知陈某杰，要求陈某杰、廖某刚停止前往施工点，将涉事剪叉式高空作业平台（以下简称涉事作业平台）送回库房充电。廖某刚携带其他工具先行抵达库房，通过库房旁楼梯前往负一层取水杯，因再次返回库房时未见陈某杰和涉事作业平台，廖某刚在库房附近寻找，发现涉事作业平台停靠在负二层SB1-9轴交SB1-B轴处，陈某杰头颈部被涉事作业平台护栏（处于升起状态）和涉事结构梁挤压，鼻腔、口腔出血。廖某刚立即返回库房请求贝某通等工友参加救援，工友们抵达现场后，廖某刚将涉事作业平台降下（行进路线详见图1）。

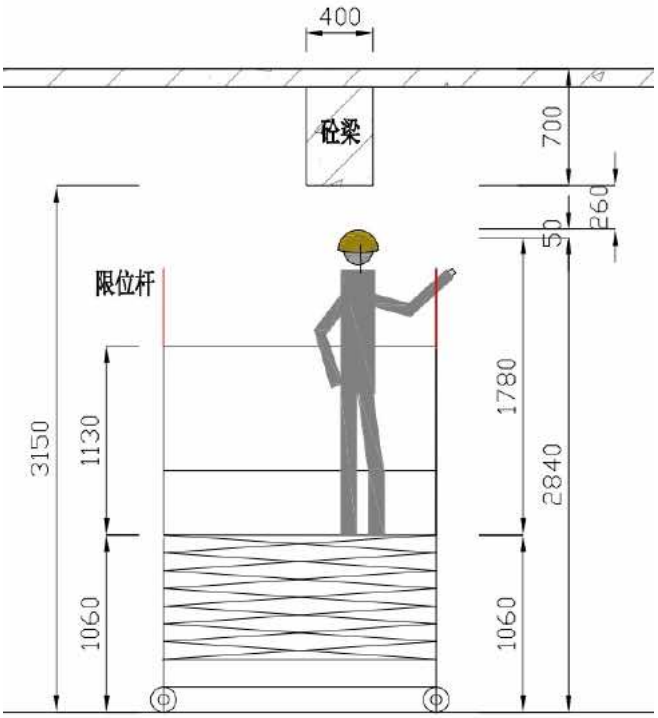
图 3 事故发生点剖面图（单位：mm）

2. 涉事作业平台[6]在收起状态下固定平台的距地高度 1060mm，平台护栏的距地高度 2190mm；涉事结构梁底面的距地高

度 3150mm，此处无消防工程作业面（详见图 2、图 3）。

3.死者身高 1780mm，模拟戴安全帽后头顶距梁底 260mm。

事故调查组经深入调查、检测分析及组织专家论证，认定本次事故的直接原因为：操纵装置内部电路板突发短路故障，引起剪叉式高空作业平台意外上升，造成了本次事故。

具体为：操作者陈某杰操作设备正常行驶到事发地点后，因故停车，再次操作设备前进时，操纵装置内部电路板出现不可预见的突发故障，本应前进的设备出现了平台上升，陈某杰来不及反应，头部被夹在护栏和结构梁间，而该剪叉式高空作业平台升高遇阻时，没有遇阻自动下降的功能，且在升高遇阻约2～3s后，设备自动锁死，此时操作者无法通过操纵装置下降作业平台，只能由他人在地面通过设备机身底部的手动控制扳手进行下降操作，从而导致陈某杰因闭合性颅脑损伤死亡。

（四）**合作区建设行政主管部门**要针对大量高空作业平台进入房屋建筑工程项目的情况，统一规范高空作业平台进场验收、管理使用制度；鼓励合作区建设施工单位使用具有遇阻回撤、起升总高度可调降等功能的高空作业平台。各建设施工单位可结合实际按最不利原则进一步限制高空作业平台起升高度或使用范围，确保足够安全冗余，最大可能避免因偶发突发故障造成人员伤亡。
