# 武汉经开区武汉民生优能火（经开）LPG灌装站项目1•25一般车辆伤害事故调查报告

发布时间：2024-06-26 11:27　　信息来源： 区应急局

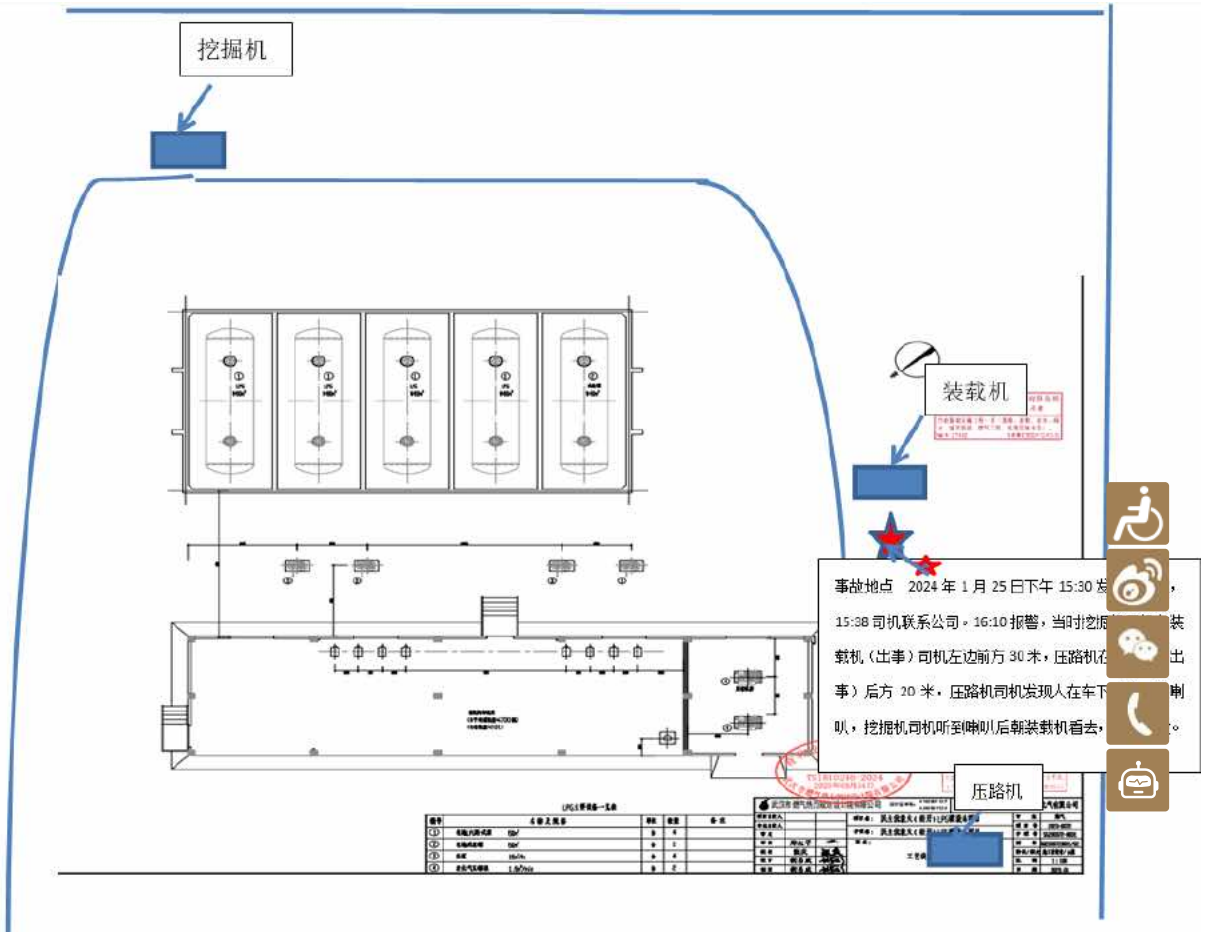
碎石铺面属于道路工程中的路面基层施工，需要使用挖掘机、轮胎式装载机、机械工程车等设备，施工单位湖北恒泰公司对相关作业
作专项培训，但未针对轮胎式装载机开展专项培训；派驻安全员对该项目进行安全巡查，但隐患排查台账不完善。监理单位湖北建监公司对
经核查，事故发生当日，施工单位安全员、监理单位现场工作人员未发现该碎石转运项目作业过程中存在的安全风险，劳务分包单位安全员
