索引号：	MB1889016/2024-00078	发布单位：	荆州市应急管理局
发文日期：	2023-07-25	效力状态：	有效
主题分类：	安全生产监管	发文字号：	无

荆州经济开发区湖北民腾新材料科技有限公司“1.14”一般危化品喷溅伤害 事故调查报告

2023年1月14日，湖北民腾新材料科技有限公司环氧氯丙烷车间发生了一起物料喷溅伤害事故，2023年1月27日该伤者死亡，直接经济损失270万元。

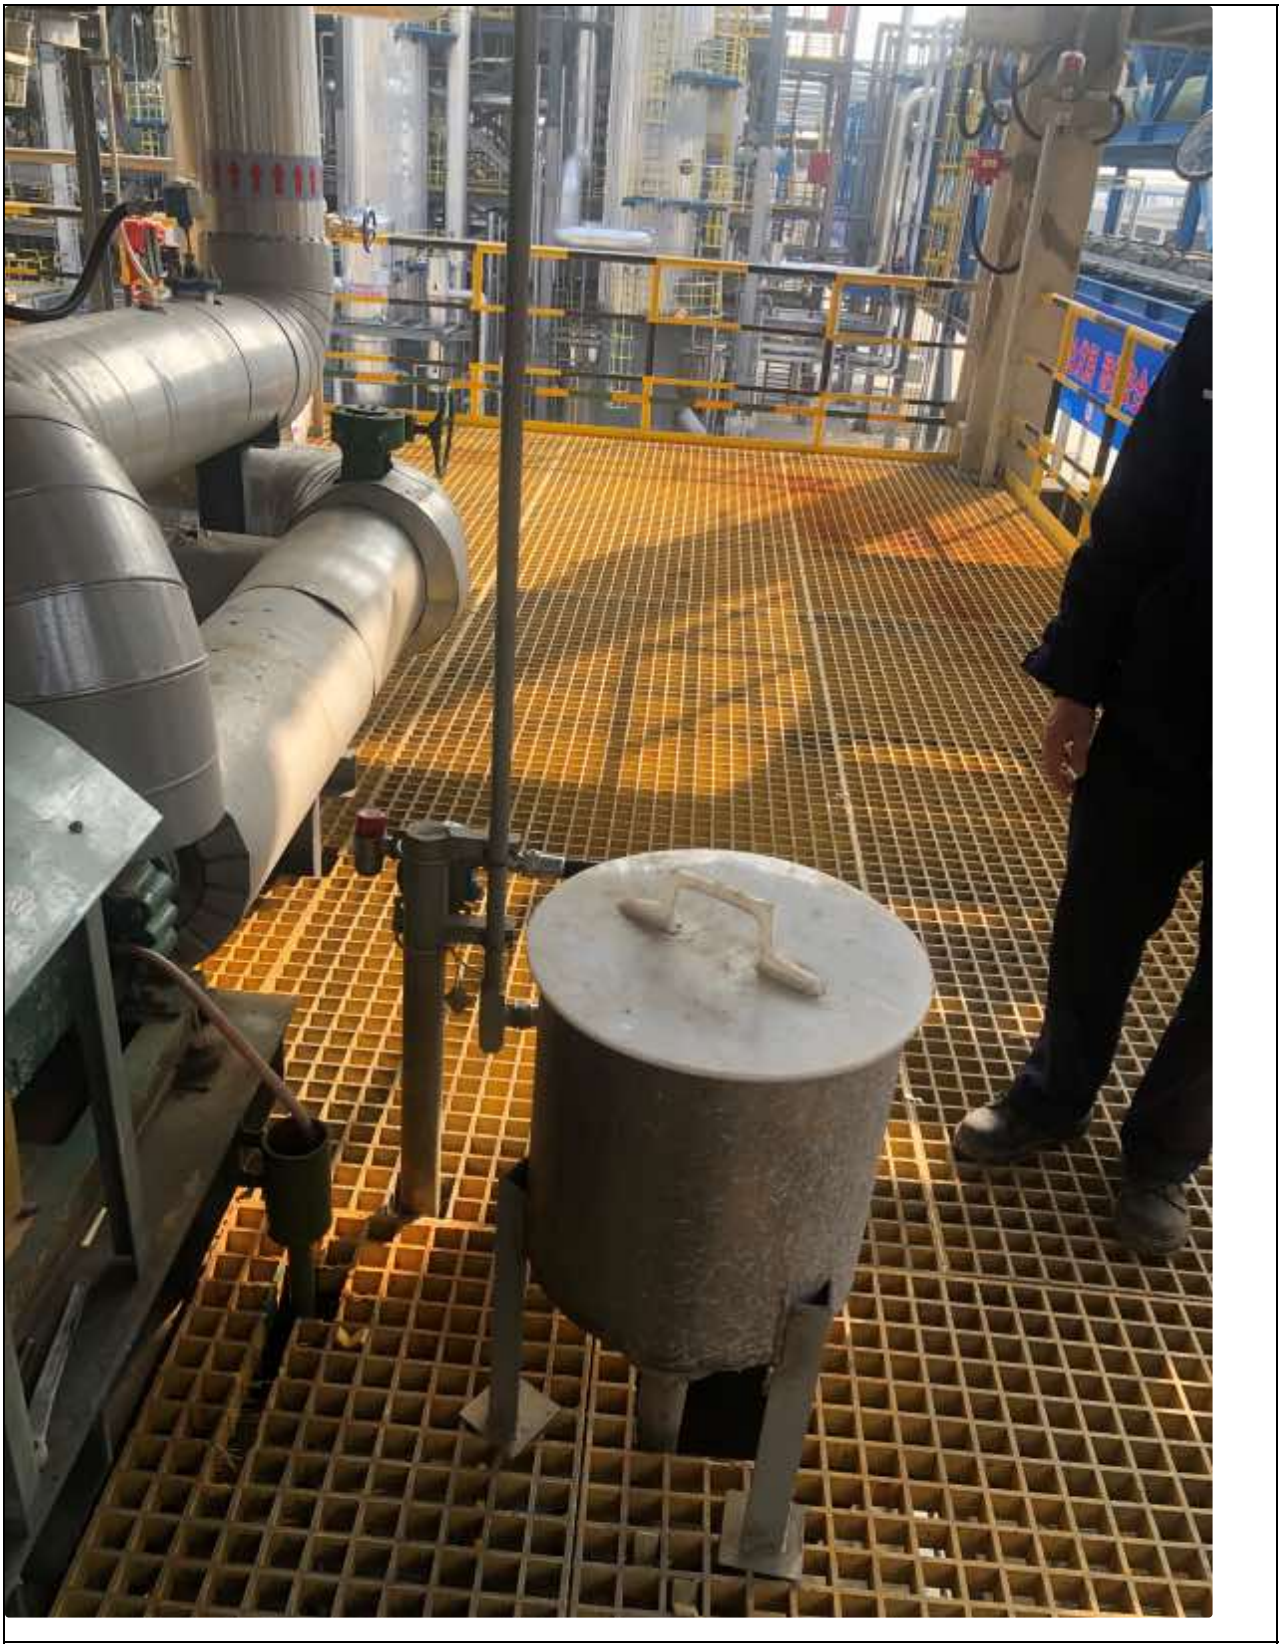
图3-1 粗ECH缓冲罐V4204

车间外视图	车间内视图
