北京星云易建科技有限公司“7·11”一般触电事故调查报告

2023年7月11日10时10分左右，位于大兴区北臧村镇赵家场村，工人在架设光缆过程中发生一起触电事故，造成1名工人死亡。

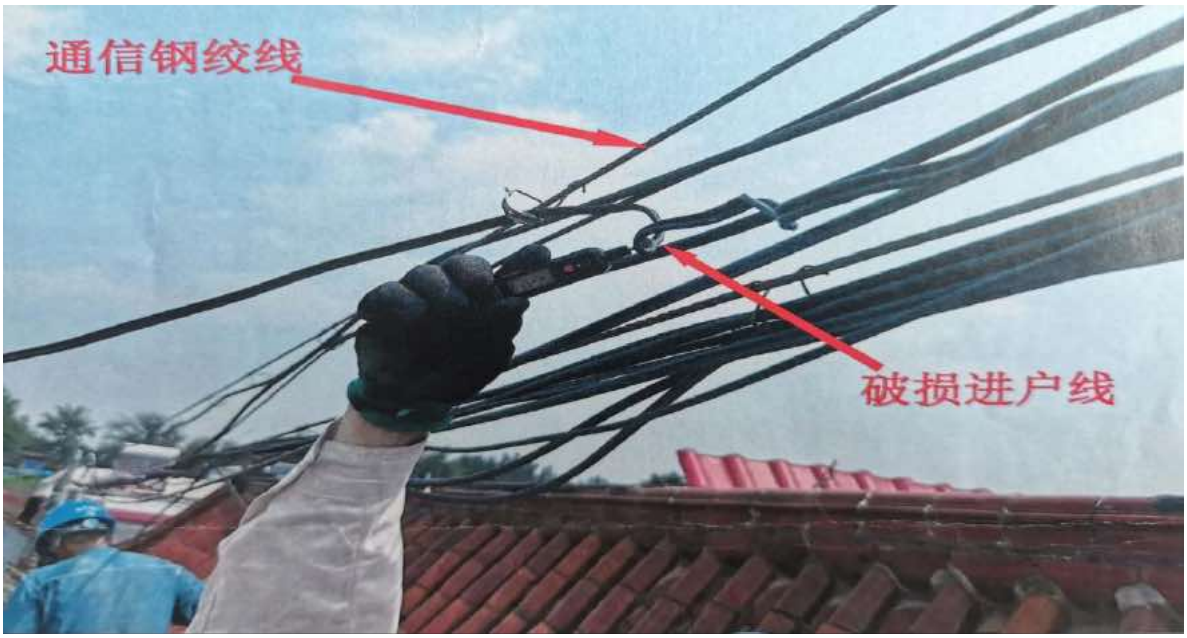
事故发生地点位于赵家场村中街，距社区卫生服务站北约100米处路东侧。架设的光缆距地面约4.9米，光缆下方有绿化用铁架，铁架上横梁距地面约3.4米，光缆与铁架间距约1.5米。铁架东侧为村居民自建房，房顶铺设彩钢板。

事发位置示意图

死者触电时监控视频截图
