阳江滨海新区（阳江高新区）湖南省工业防腐保温安装有限公司“3·11”一般物体打击事故调查报告

阳江滨海新区（阳江高新区）事故调查组

2024 年 6 月 27 日

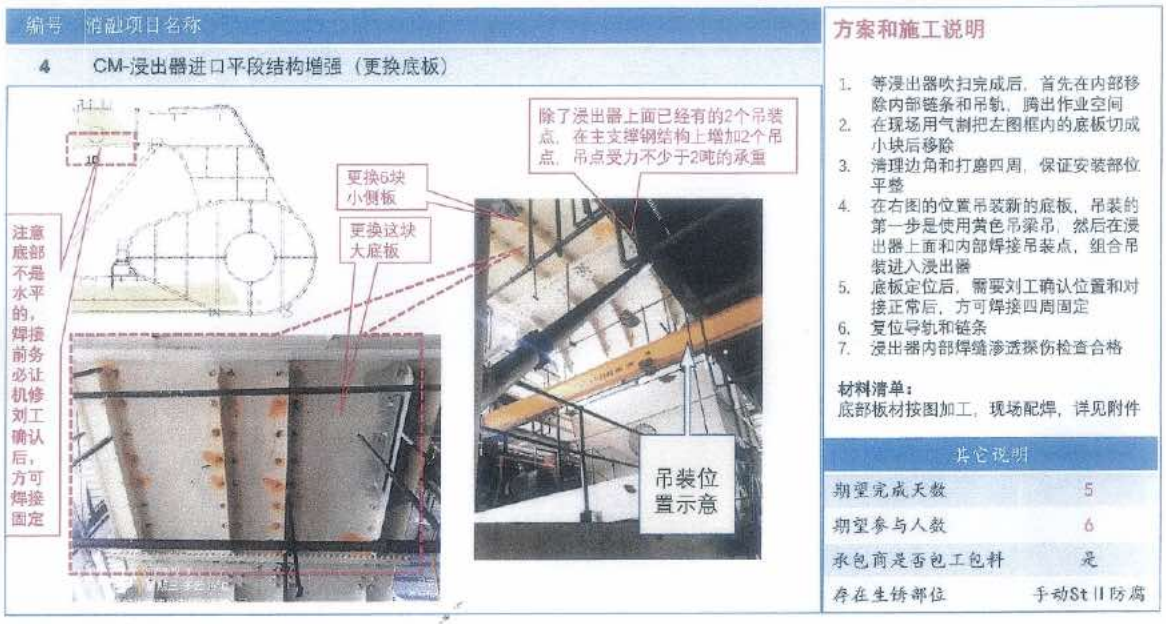
浸出器底板更换施工图

2024 年 2 月 27 日，湖南保温公司按照嘉吉粮油公司的项目浸出器进口平段结构增强（更换底板）施工内容，制定了《嘉吉粮油（阳江）有限公司浸出器进口平段结构增强施工方案》，其中明确浸出器进口平段结构增强施工步骤：.....→焊接底板→焊缝清理→焊缝检测→**安装导轨→安装链条刮板→切除阻挡器**→拆除葫芦→.....。《方案》明确作业区域为浸出器平段，每一步作业都有具体技术要求。

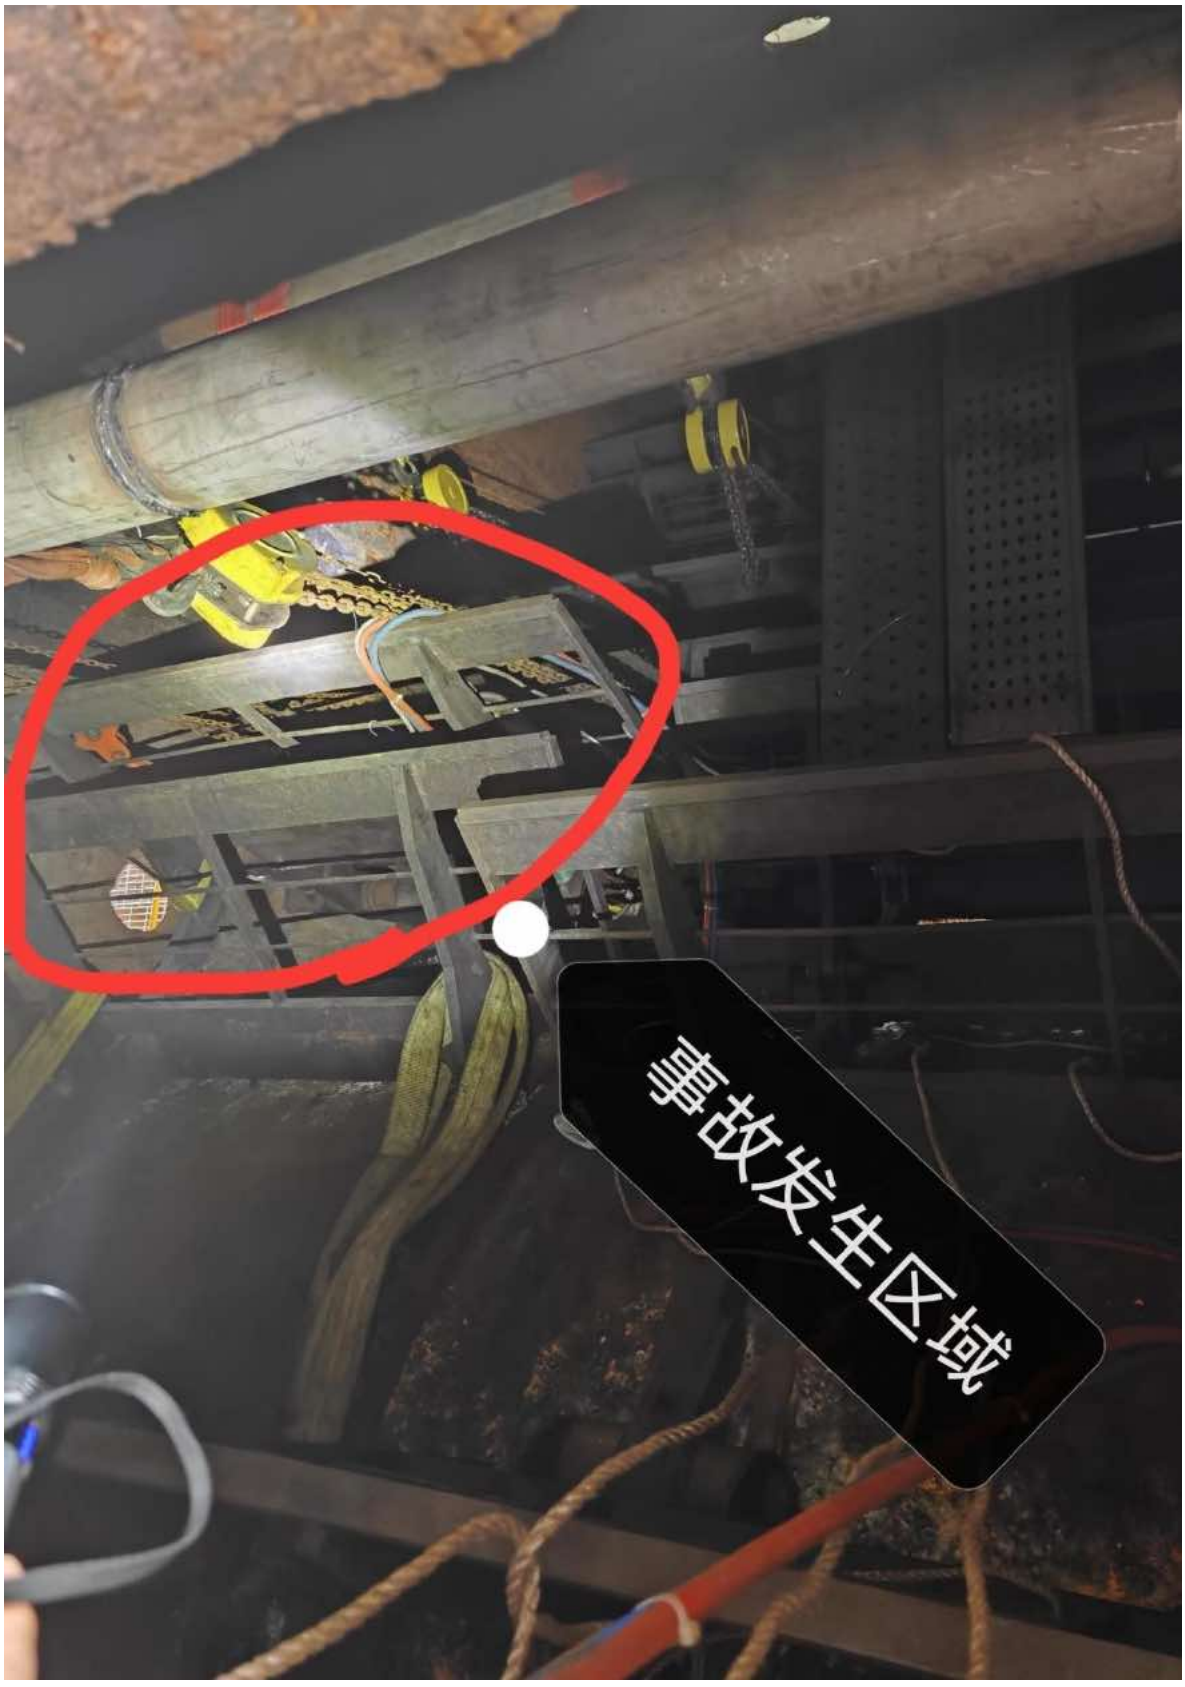
图 1 浸出器内部结构简图

经现场勘查，事故发生地点为嘉吉粮油公司浸出车间浸出器内进口弯段，浸出器全长 30.4 米、宽 3.66 米、高 10.37 米，正在进行浸出器内部底板、导轨、刮板检修作业，事发点为浸出器内部进料口头部弯段区域（如示意图），内部刮板为双排设计，设置间隔距离 61 厘米，刮板宽度 178 厘米、高度 80.3 厘米、重量 200 公斤，事发处刮板为进料口左边一排，水平段顶部挂有两个拉力葫芦，其中一个葫芦拉索处于绑紧状态，该区域有拆下的一张刮板、拆下的导轨及铁锤、安全绳、塑料袋等。弯段区域顶部安装有直径约 20 厘米钢管（检修临时安装，用于悬挂葫芦支重），钢管上挂有四个葫芦，葫芦处于拉力状态，对弯段下的刮板进行拉挂。弯段区域有两张刮板距离较近，见有一顶安全帽，还有风割、气焊工具及缆绳、葫芦拉索等，该点为发生事故点（如图），现场未见血迹。

图 2 事故现场图片

事故发生区域

3 月 11 日，湖南保温公司员工进行浸出器导轨安装，作业区域审批规定为浸出器平段。作业过程中，贺**违反操作规程，擅自进入作业审批的作业区域外的浸出器弯段，擅自改变作业步骤，将浸出器内部焊接在底板上平段与弯段之间的固定刮板和链条的阻挡器切除，导致脱离阻挡器的 200 公斤重的刮板因重力作用下坠，把贺**压在两张刮板之间，胸部受伤致死。
