# 沈阳澳利无缝钢管有限公司“9.16” 一般高处坠落事故调查报告

“9.16”一般高处坠落事故调查报告

2023年11月15日

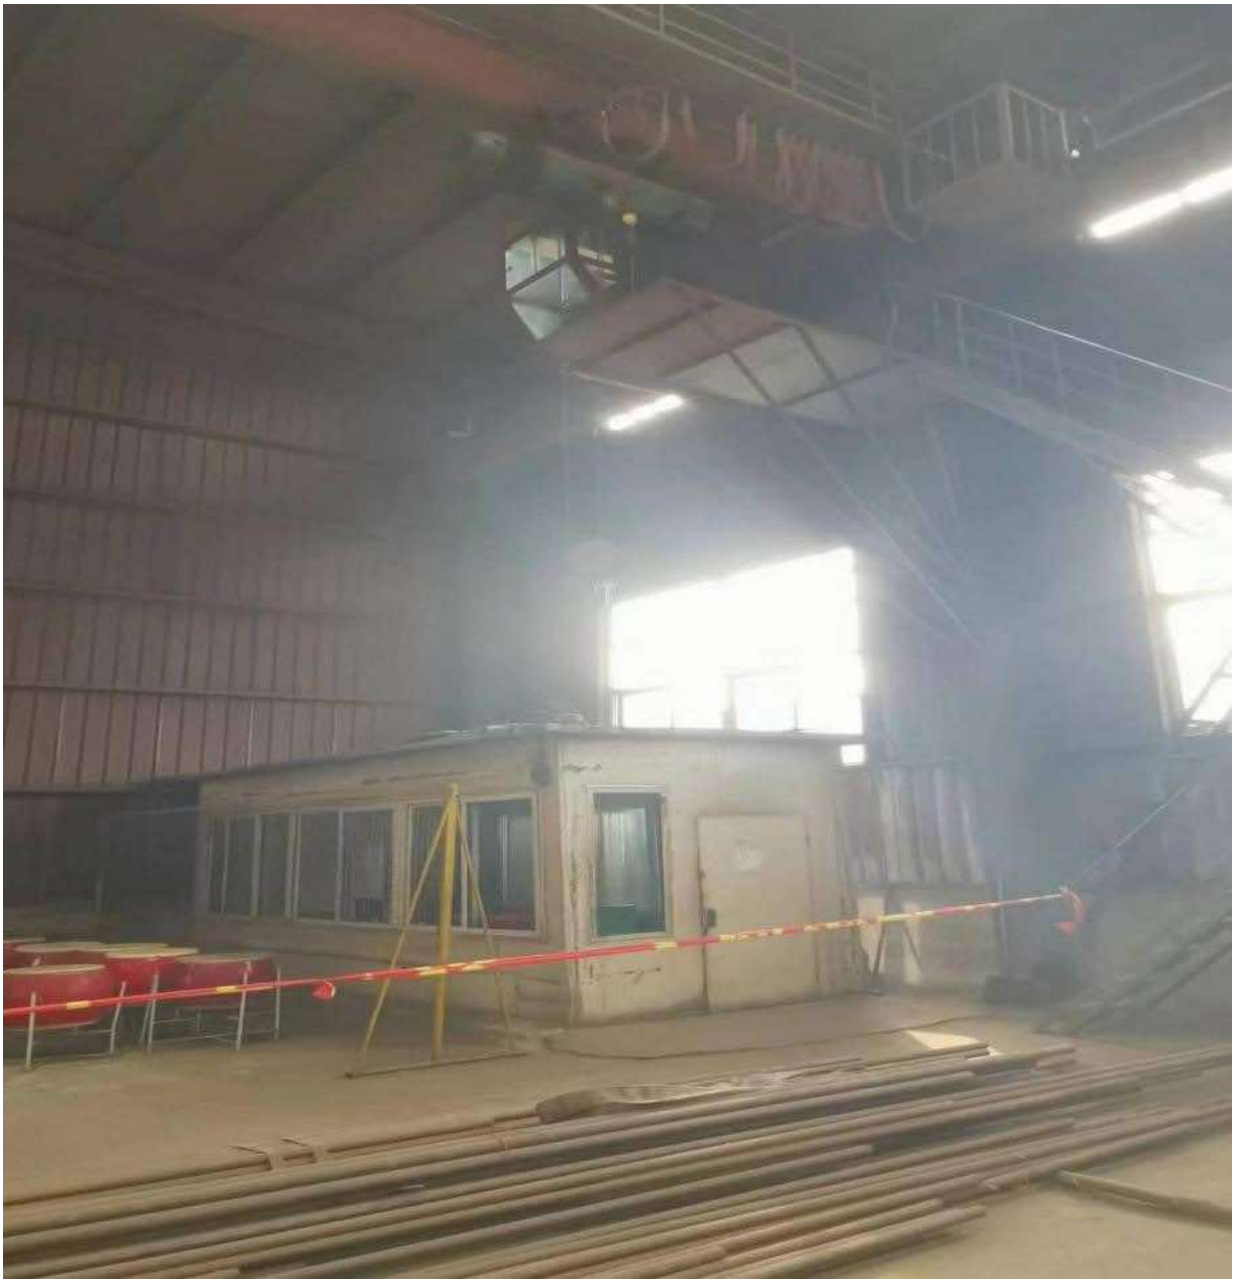
上图为坠落事故现场

（2）、三车间成品库 7m　高作业平台防护栏围缺失，是造成事故发生另一个原因。

沈阳澳利公司安全管理存在盲区，隐患排查治理工作存在死角，对作业平台防护围栏缺失的安全隐患没有及时发现并整改。

上图为事发维修平台照片

2、沈阳澳利公司要严格执行对危险作业的审批，明确作业过程中可能存在的危险因素，制定有效的安全防护措施，落实对作业前安全条作业过程的安全监护和作业完成后的现场验收工作。[1]完善现场坠落伤害防护措施。

[1] 现场设置的直梯应按要求设置扶手，高处操作平台应按要求设置防护栏杆，栏杆下部应按要求设置 100mm 踢脚板。
