# 达拉特旗北国花苑7#商住楼项目“9•5”一般高处坠落事故调查报告

达拉特旗人民政府事故调查组

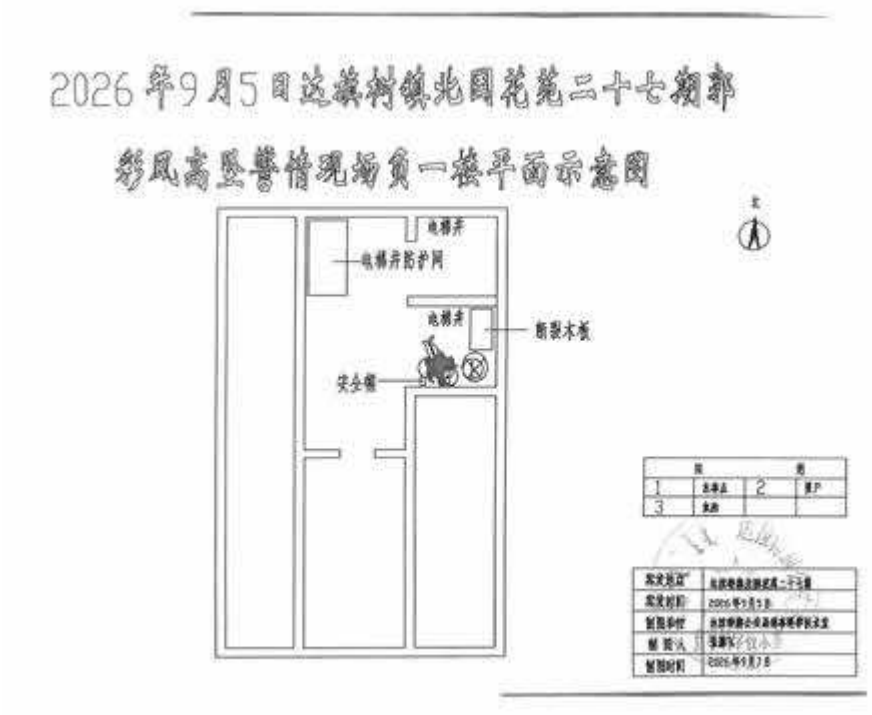
图1：事发现场平面示意图

事故中心现场位于三单元负一层电梯井道内，死者郭*风头朝东南、脚朝西北爬在电梯井道内，身上覆盖多块竹胶板和防护网，网架[4]、网片无明显断裂痕迹。头的南侧有一顶跌落的安全帽。
