闽侯县福州方度装饰工程有限公司“5.20”一般物体打击事故调查报告

来源:闽侯县 发布时间: 2024-07-18 16:33 浏览量：903

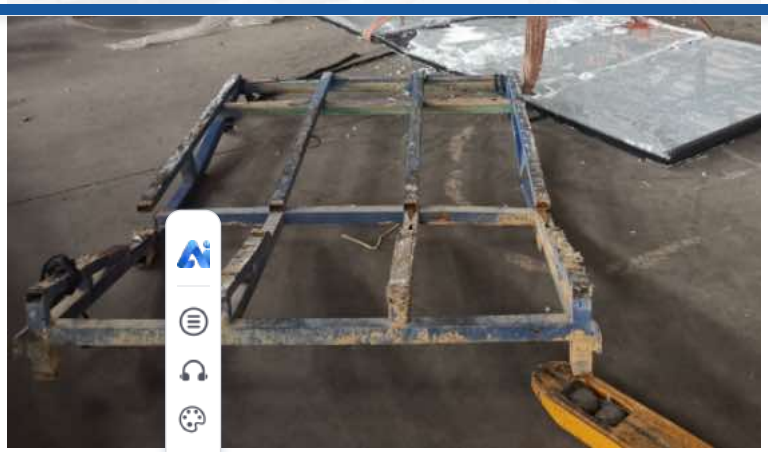
事故发生在闽侯经济技术开发区南兴路3号楼福州方度装饰工程有限公司车间内，现场可见车间地面的一摊血迹，即事故发生区域（见图1），现场翻倒在地已断裂的钢架即事故中安放玻璃的钢架，规格1.5m*1.48m，承重2-2.5吨（见图2），在断裂的钢架旁边即事故中转运的玻璃中的一片，事故中此规格的5片玻璃压在死者身上，在营救过程中通过吸盘将玻璃移开，另外4片也移到了旁边，此玻璃单片规格1.755m*3.484m，重量350KG（见图3）。事故中用于转运玻璃的叉车为 手动液压 叉车 （见图4），载重量2吨。

图2 事故中安 璃的钢架（参数：1.5m*1.48m，承重2–2.5吨）

事故调查组经过调查和综合分析，认定事故发生的直接原因是：1、安放玻璃的钢架存在安全隐患，在转运玻璃过程中发生断裂；2、死者（林 某 兵） 安全意识薄弱、思想麻痹， 对转运玻璃操作的风险 辨识 不足，进行转运玻璃作业时，置身于玻璃后方易失稳倾倒的不安全位置，在钢架发生断裂时无法及时跑开从而被倾倒的玻璃压住，导致了事故的发生 。

（一）福州方 饰工程有限公司要牢固树立安全发展理念，严格落实企业安全生产主体责任，认真吸取本次事故的教训。一是完善岗位操作规程， 工作流程和操作方法，进一步规范岗位安全作业行为；二是加强对员工的安全生产教育培训和安全技术交底， 提高作业人员的安全 意识 ；三是 建立健全安全生产教育和培训档案，如实记录安全生产教育和培训的时间、内容、参加人员以及考核结果等情况；四是 对各项作业中存在的风险隐患进行再次梳理、辨识，有效识别安全风险，认真开展安全风险辨识和安全隐患排查治理工作，采取针对性的安全措施 及时发现并消除各类事故隐患 。

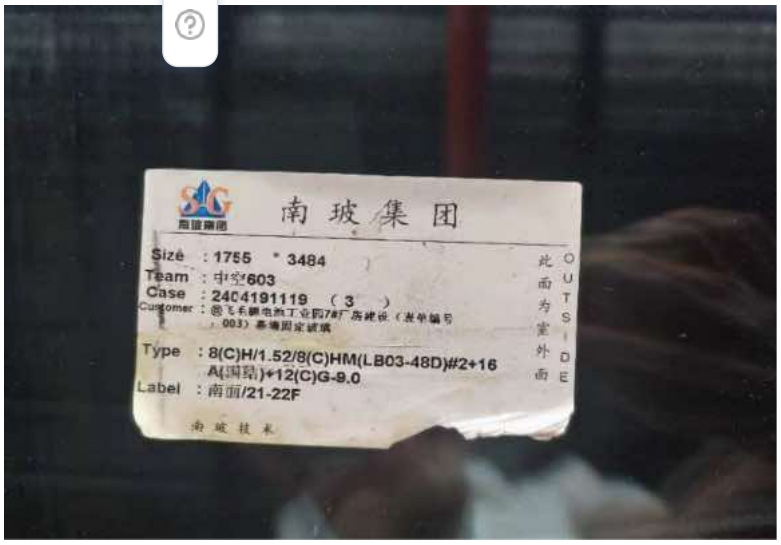
图3 事故中 玻璃的规格（ 1.755m*3.484m*5片 ）
