雨城大兴四川程翔建设工程有限公司
“8·3”一般坍塌事故调查报告

雅安市雨城区人民政府事故调查组

2025 年 9 月

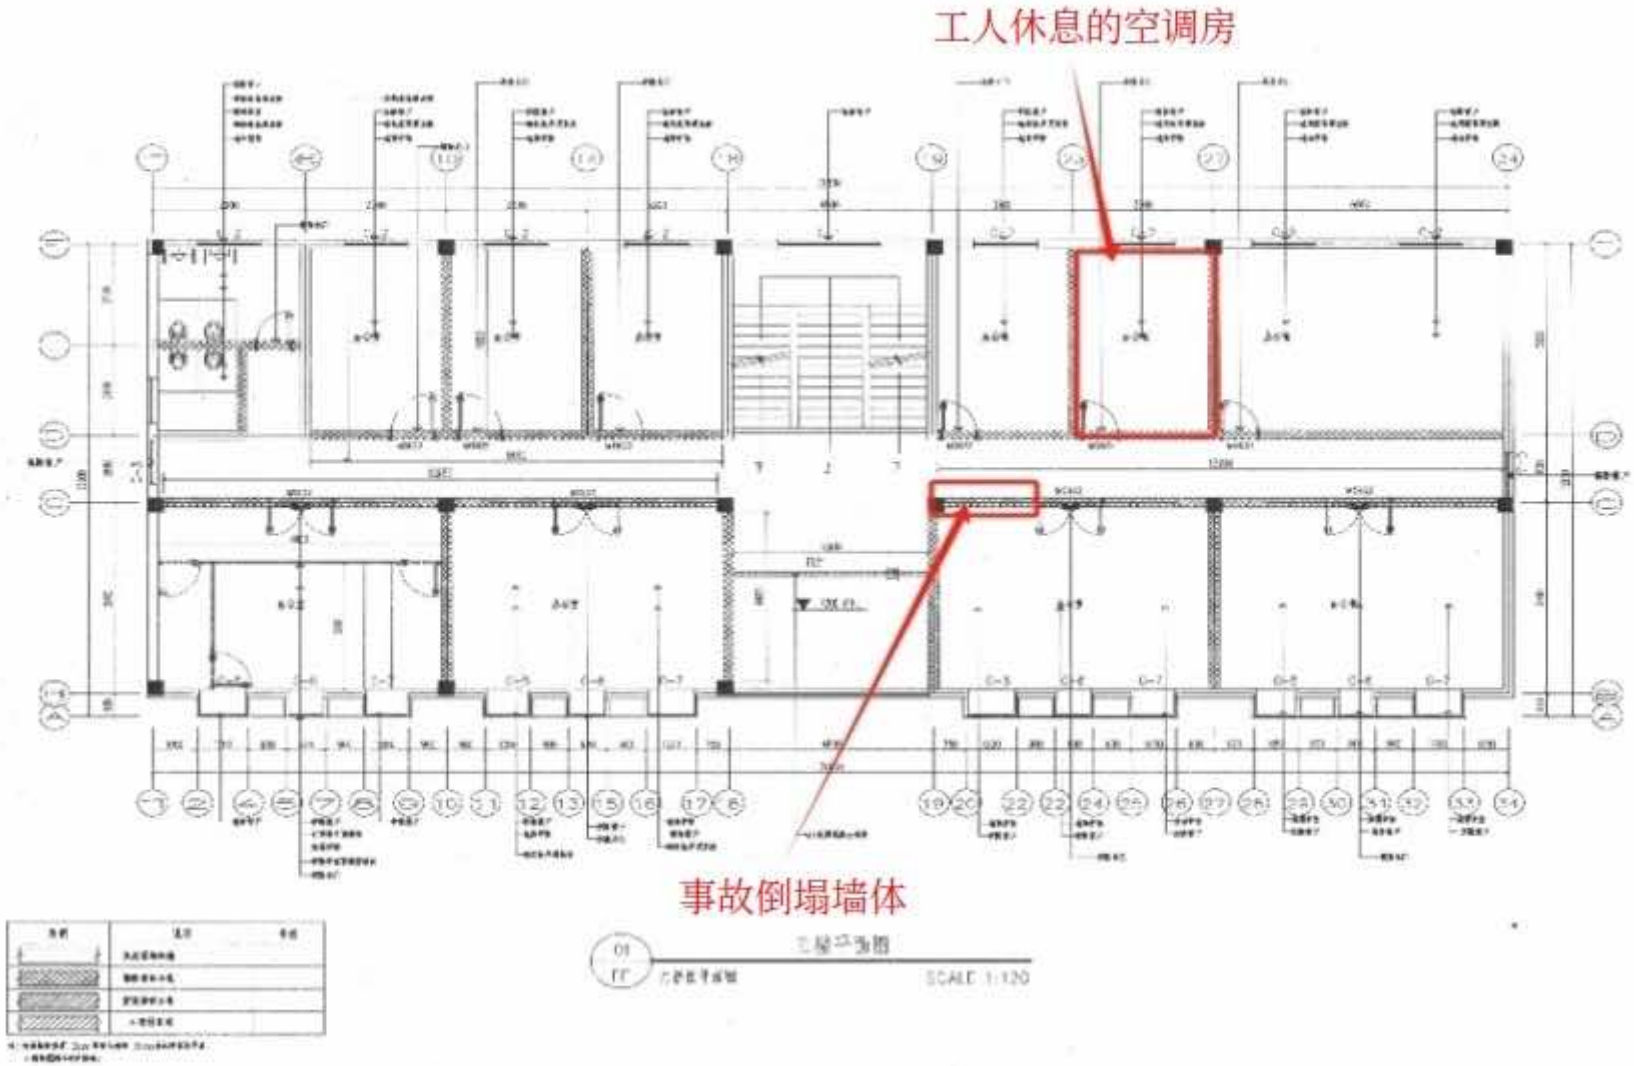
图一　事故楼层平面图

13 时 50 分许，何**、邓**先后离开休息房间，邓**继续进行拆墙作业；13 时 55 分许，作业墙体倒塌，邓**被倒塌的墙体砸中、压住，何**发现后立即呼叫代**、杨*协助，三人共同将倒塌墙体垫高，等待 120 急救人员救援（见图一）。
