九江新越沥青有限公司“8.4”
一般高处坠落事故调查报告

德安县人民政府事故调查组

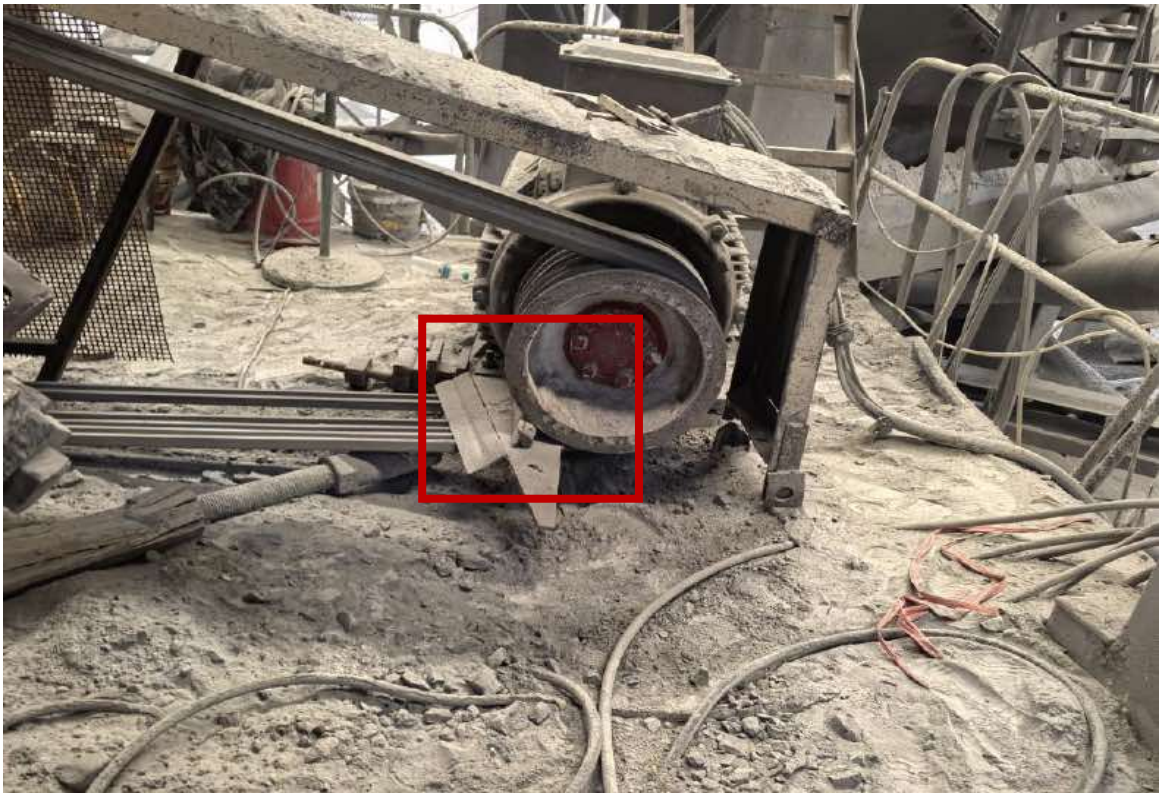
13 时 00 分左右，徐永茂掉落至反击破转子与保护板的缝隙中。周先胜尝试救援并呼喊徐永茂，徐永茂发出呜呜声但没有回应周先胜。

图一：事故发生现场全景照片

图二：事故发生作业处照片

图三：木块卡住区域图片

图四：事故救援区域照片

经调查认定，徐永茂安全意识淡薄，不能正确有效地辨识作业场所存在的危险因素，在碎石车间对碎石破碎设备进行检维修作业过程中，站在破碎设备转子边缘处，因卡在反击破设备皮带轮上面的木头脱落，导致转子转动，徐永茂不慎从转子上面坠落至设备下方约 2 米钢板处，造成其头部右侧被铁板碰伤致死，是此次事故发生的直接原因。
