烟台芝罘“11·7”事故调查报告

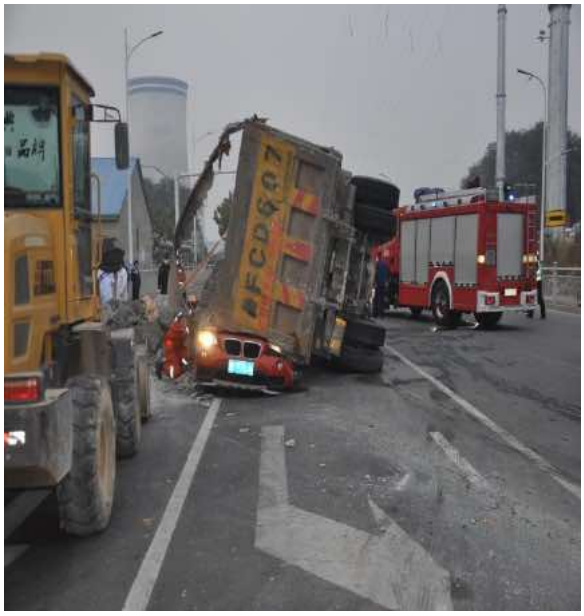
红旗西路黄金顶隧道西出口向西约50米处由东向西方向依次设置有四面限速40km/h的限速标志，其中第二面和第四面依次增设有前方500M施工、前方200M施工辅助标志；电厂东路与红旗西路叉口北口由北向南方向设有限速50km/h的限速标志，路口北侧有掉头注意提示标志。
