万柳中路29号“5·6”
一般生产安全事故调查报告

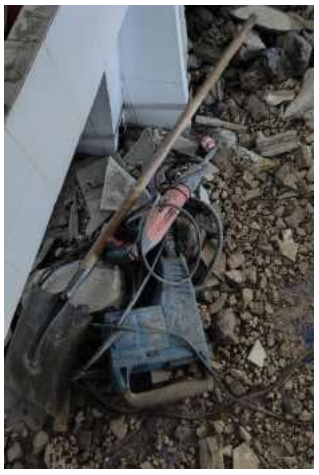
事故地点位于海淀区海淀街道万柳中路29号北京大学万柳公寓1号楼1区4层盥洗室改造工程作业现场。涉事轻质隔墙墙体（高约1.9m、宽约0.8m、厚约0.13m）向北侧倾倒，顶端压于北侧盥洗室水池边缘上（见图1），现场其余相邻轻质隔墙均向空旷一侧倾倒（西侧、南侧,见图2）。涉事隔墙下方有一柄大锤和一顶安全帽（见图3），东侧有两把电镐（未通电）和一

把铁锹（见图 4），水池内和水池下方均有大量血迹（见图 5）。

经查，涉事轻质隔墙原高约 2.9m，隔墙顶部（高约 0.7m）被剔凿掏空，西侧与侧面墙体分割切开，底部被掏掘（留有约 0.3m，见图 6）。事故发生时，盥洗室现场没有其他人员。

赵**安全意识淡薄，未按照技术交底和安全技术交底的要求，擅自采用顶部掏空、侧面分割切开、底部掏掘后推倒的方式，违规冒险拆除轻质隔墙，导致隔墙突然向北侧倾倒，将赵**砸压，造成事故。

1.鑫坛建筑公司要深刻吸取事故教训，依法加强对作业人员的教育和管理，督促作业人员切实提高安全意识，针对拆除方案进行再教育再培训，确保作业人员掌握本岗位的安全操作技能，严格按照技术交底和安全技术交底的要求完成拆除作业；同时强化对作业现场的安全检查，及时发现并制止作业人员的违规冒险行为，避免类似事故再次发生。

瞒报；依法加强对拆除作业现场的安全监管，加大作业现场安全检查力度和频次，对发现的问题坚持“早发现、早汇报、早整改”，及时制止作业人员的违规冒险行为；监督分包单位严格落实技术交底和安全技术交底的各项要求，督促作业人员提升风险防控意识，避免类似事故再次发生。
