仙桃市吾悦广场北地块商业及住宅项目“6·5”一般高处坠落事故调查报告

仙桃市吾悦广场北地块商业及住宅项目

“6·5”一般高处坠落事故调查组

2025年8月18日

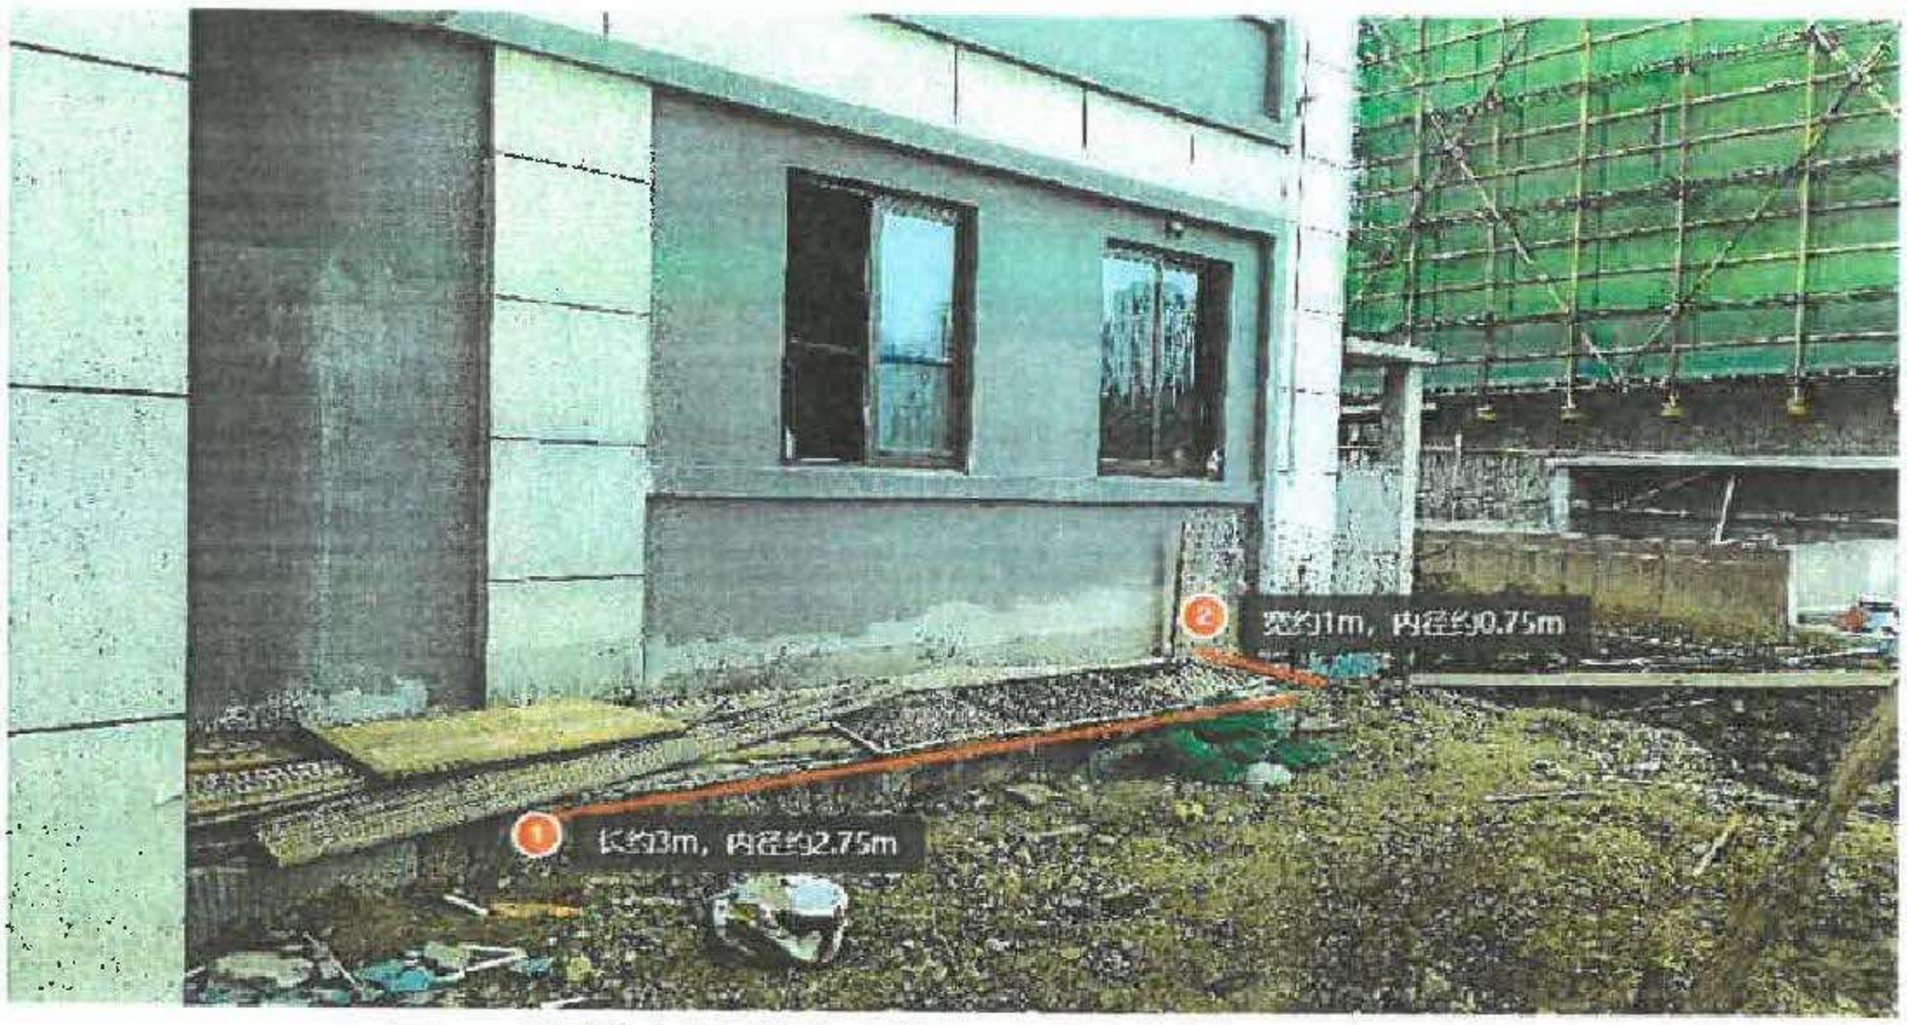
9时左右，杨光在27栋别墅地下室发现王明祥躺在地面，耳道、鼻道流血，意识丧失、呼之不应。王明祥身边散落着竹跳板、木模板，其正上方采光井的水平防护受损。

图 1：仙桃市吾悦广场住宅四期事故发生地点（采光井）

正傲翼光公司未及时排除27栋别墅地面采光井的安全隐患，且未张贴安全警示标识，致使苗木工人王明祥从地面采光井洞口坠落至地下室，导致事故发生。

三是管控风险，强化隐患排查。完善安全风险分级管控和隐患排查治理双重预防工作机制，进一步梳理所有生产经营环节中的风险点并及时采取预防措施。对安全风险较高的作业场所实行全过程监护，及时发现作业中的不安全行为，坚决制止冒险作业、违章作业。进一步规范企业安全生产工作，消除生产安全事故隐患。企业主要负责人、安全生产管理人员要加大日常安全巡查力度，加强事故隐患排查治理，及时整改各类安全隐患并做好记录，并及时将隐患排查治理情况向从业人员通报，坚决杜绝类似事故再次发生。

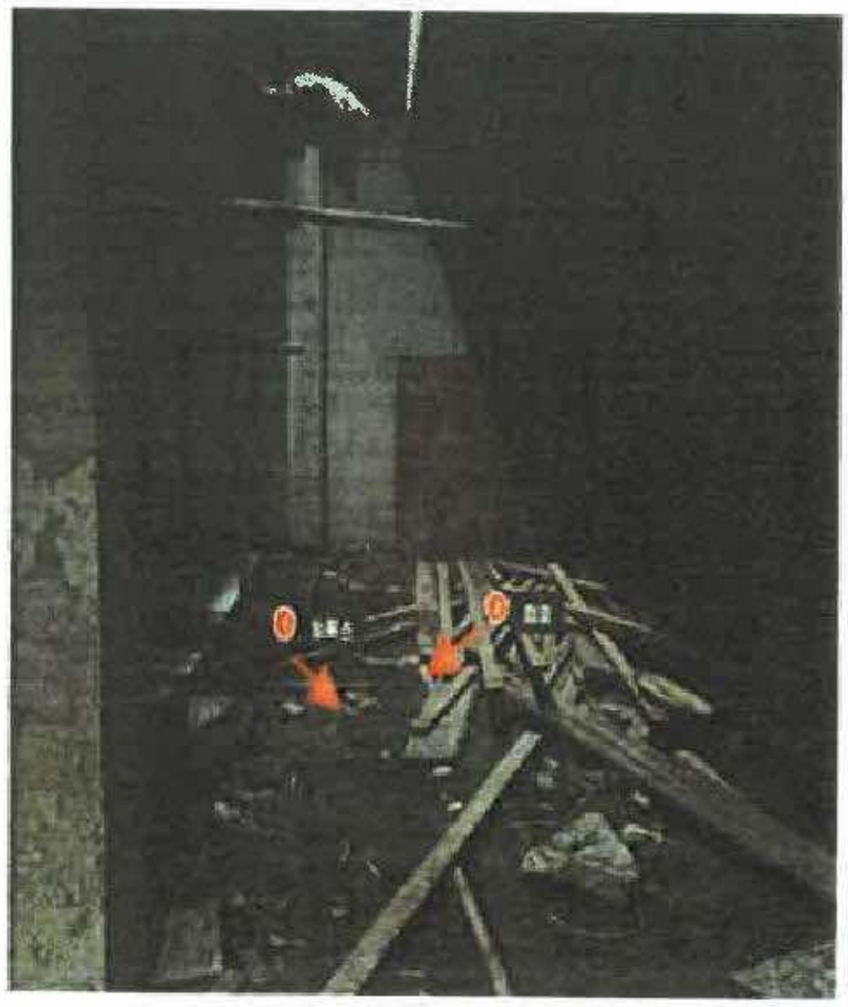
图 2：王明祥坠落地点
