高新区（新市区）三工街道办事处新疆职业大学北京路校区三号综合楼内部维修改造工程“8·21“一般触电事故调查报告

“8·21”一般触电事故调查报告

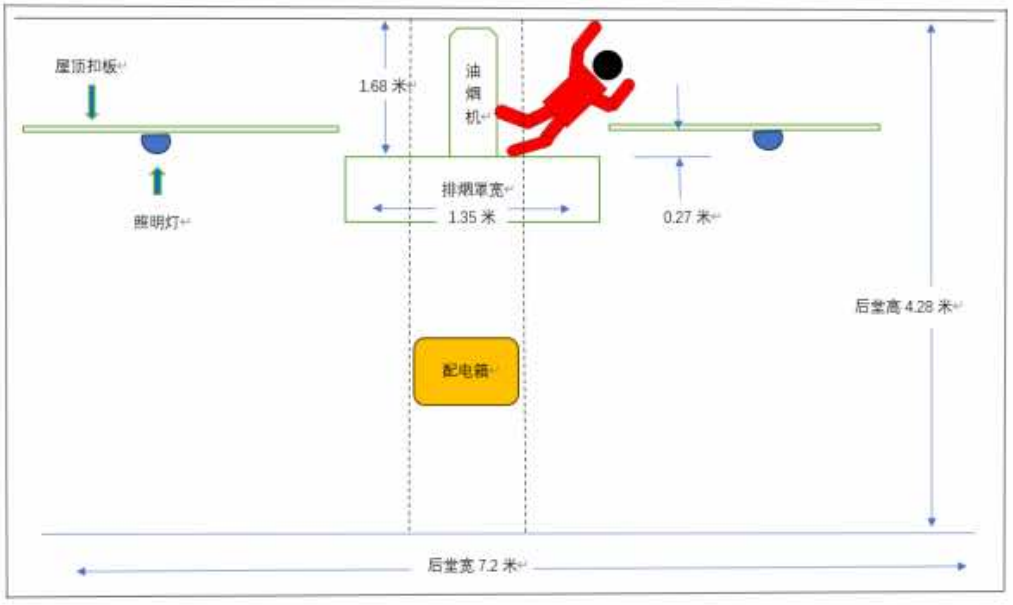
附图一：高新区（新市区）新疆职业大学北京路校区三号综合楼内部维修改造工程“8·21”一般触电事故现场位置示意图

1、事故发生地位于新市区新疆职业大学北京路校区三号综合楼内部二楼厨房后堂。

2、事故人员事发时处于后堂吊顶与排烟罩结合部第五盏照明灯（横向共7盏照明灯）处，地面人员看不到吊顶密闭空间内作业事故人员。

3、二层左侧通道口强电井内设有楼层配电柜，其中K3断路器（无漏电保护功能）控制厨房灶台左侧3号配电箱电源（照明电箱），左侧3号配电箱内K5空气开关（无漏电保护功能）控制后堂照明。
