南山•纵横滨江时代B地块项目“9•18” 一般物体打击事故调查报告

2022-11-09 16:00　来源：

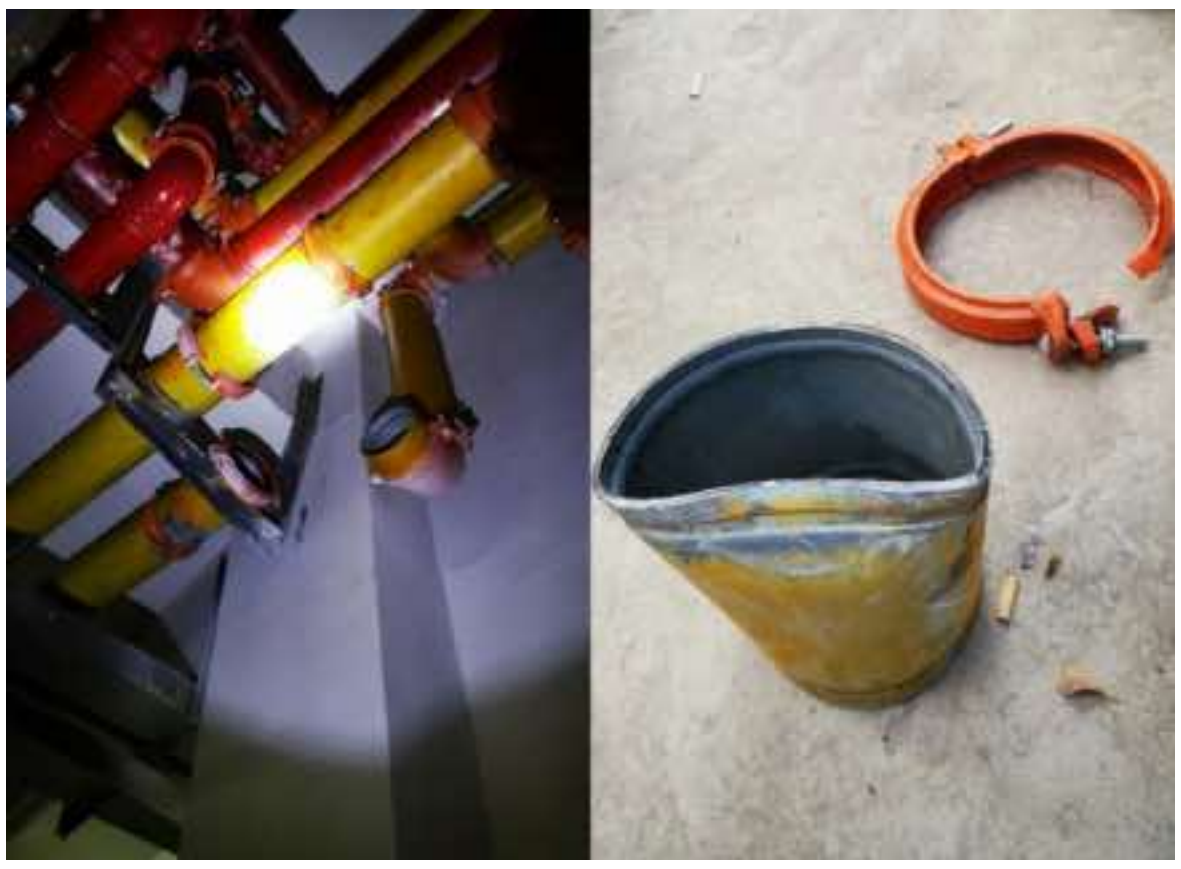
事故发生后，武昌区应急管理局邀请两名一级消防注册工程师进行了现场勘验：事故发生区域消防管网横管距离地面高度约为3米，门式钢管
米。因该处横管长度不够，距离立管差约30cm，故使用沟槽式管卡箍连接有一段短管，管道吊架支撑在该接头处。水压试验前盲板使用沟槽式管
端，事发时沟槽式管卡箍断裂，造成短管、盲板冲脱，吊架及短管变形（见图1）。实验过程中仅设有一只压力表，表上未见检定标签。

图1：事发位置消防管网及管件

沟槽式管卡箍生产厂家为潍坊利德金属科技有限公司，型号规格为XGQT1-165-2.5。9月21日，武汉南山公司委托湖北鼎力欣建设工程质量检
购进的沟槽式管卡箍进行了见证取样，对抗拉强度、屈服强度、断后伸长率进行了检验，检验结论为“以上所检项目符合GB/T1348-2019[illegible]准要
建九州公司委托武汉科技大学金属材料工程实验室对事故现场断裂的沟槽式管卡箍进行了检测，结论为：“铸件材质正确，但铸造工艺不良导致砂
后发生断裂。铸件质量不合格。”

（5）隐患排查治理不到位，未及时发现并消除事故隐患。经现场勘验，漏水处管道吊架安装在横管与加长短管的接头处，造成管道接头处荷
损风险，违反了《GB50261-2017》关于“管道支架、吊架、防晃支架的安装应符合下列要求：1.横管的任何两个接头之间应有支承；2.不得支承在
