温州文成青文高速（文成段）“1·19”一般坍塌事故调查报告

温州市政府事故调查组

2026 年 7 月 26 日

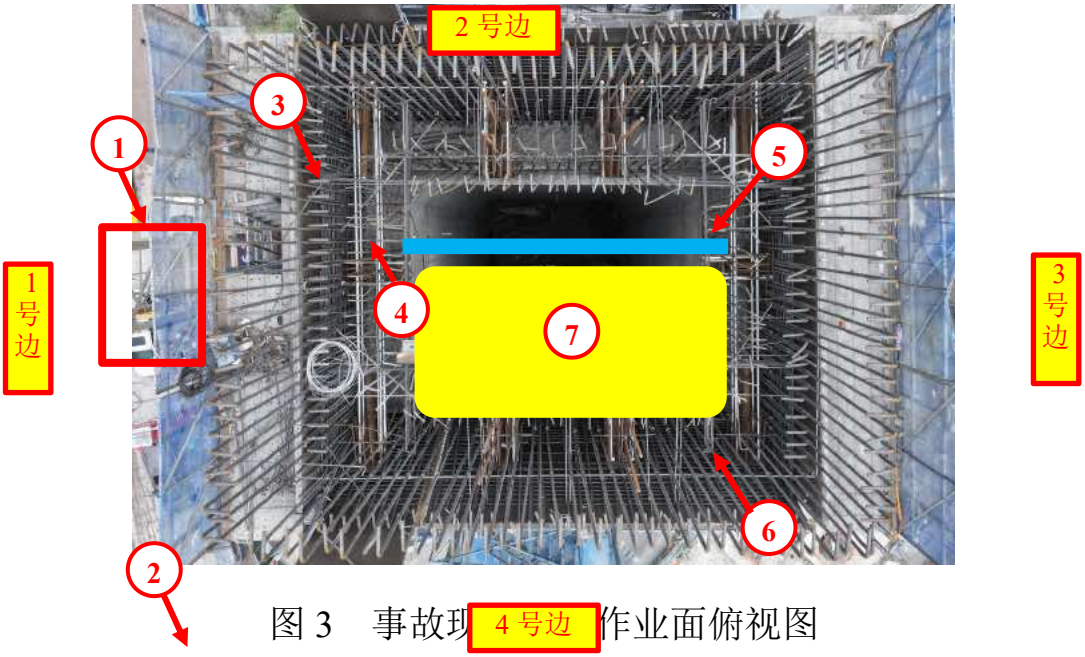
图 3　事故现场 4 号边作业面俯视图

图 3 中，1 为上下爬梯，2 为人员进出外排钢筋较大缝隙口，3 为人员进出内排钢筋较大缝隙口，4 为沿水平钢筋上下攀爬的混凝土面落脚点，5 为因救援拆除的内模板位置，6 为现场未拆除的内模板，7 为内腔临时操作平台位置。

2 号边内模板（图 3 中 5）已拆除，此处内腔边缘钢筋可见

略有内倾；4 号边现场未拆除的模板（图 3 中 6）略有内倾；内腔中间搭设临时操作平台（图 3 中 7），平台距 1 号边混凝土壁约 525mm；内腔混凝土四个角部均可见倒角。

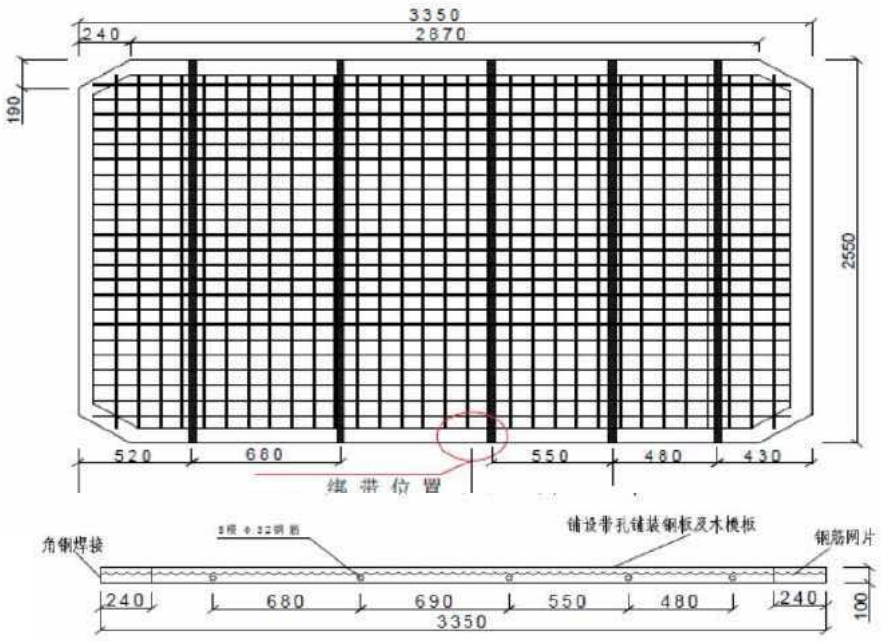
图 6 涉事的内腔临时操作平台框架示意图

涉事的内腔临时操作平台为施工班组自制（图 5），总体为矩形，长 × 宽为 3350mm × 2550mm，倒角处置，平台框架高度为 100mm（图 6）。边框三边采用边宽为 100mm 的角钢，一边采用边宽为 75mm 的角钢，角钢上焊接 5 根直径为 32mm 的钢筋，钢筋上铺设钢丝网片，使用时再在钢丝网片上层铺设带孔铺装钢板或木模板，使内部与角钢边高基本持平，使用时角钢平面与支承钢筋接触。现场收集到的疑似救援时拔出的支承钢筋共 10 根（图 7），从上到下编号 1#～10#，经技术分析认定 1#、2#、4#～7# 为涉及本次坍塌平台和模板的支承钢筋。每根支承钢筋系总长度约为 1m、公称直径为 25mm 的光圆钢筋，一端有长度约为 200mm 的螺纹。

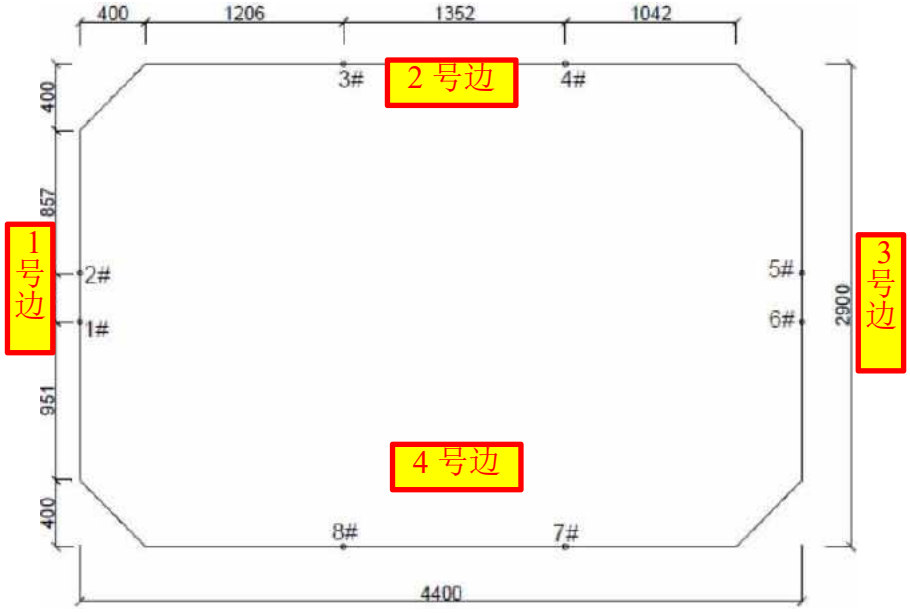
图 8　插支承钢筋孔平面布置示意图（单位：mm）

（1）现场量测后得到的插支承钢筋孔平面布置示意图，对各孔按边进行顺序编号，见图 8。

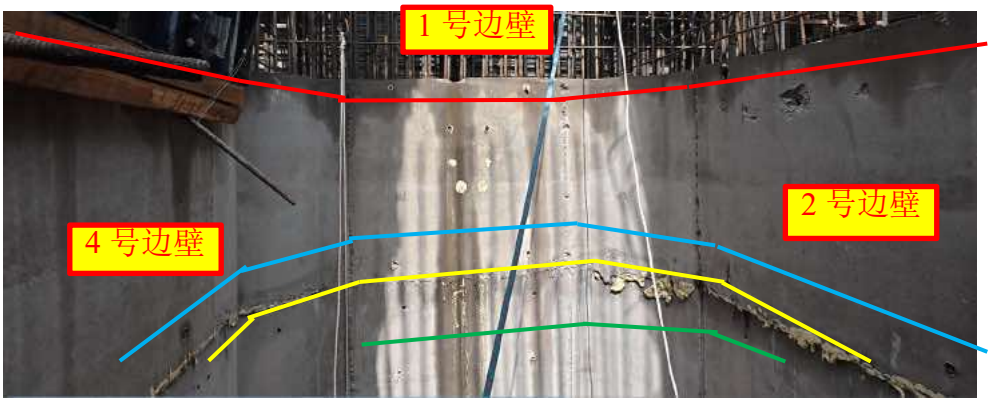
图 9　1 号、2 号和 4 号边内腔混凝土孔洞分布情况

（2）插支承钢筋孔垂直方向情况见图 9。桥墩墩柱内腔上部混凝土存在 4 排孔洞，分别用红、蓝、黄、绿四种颜色表示大致位置，经技术分析确定红色一排为支承钢筋孔。

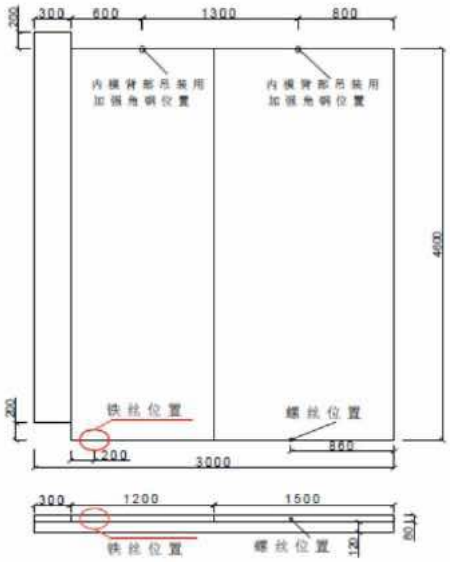
图 11　2 号边拆除的内模板示意图（单位：mm）

事故救援时，施工单位将 2 号边内模板拆除，并放置在桥墩墩柱附近地面。拆下的 2 号边内模板由三块板拼接而成，总体尺寸为 3000mm × 4600mm，其中钢板厚度约为 4mm，钢板压型弯折边宽度为 80mm，用高度为 120mm 的槽钢加固。内模板的质量为 1280kg，详见图 10、图 11。

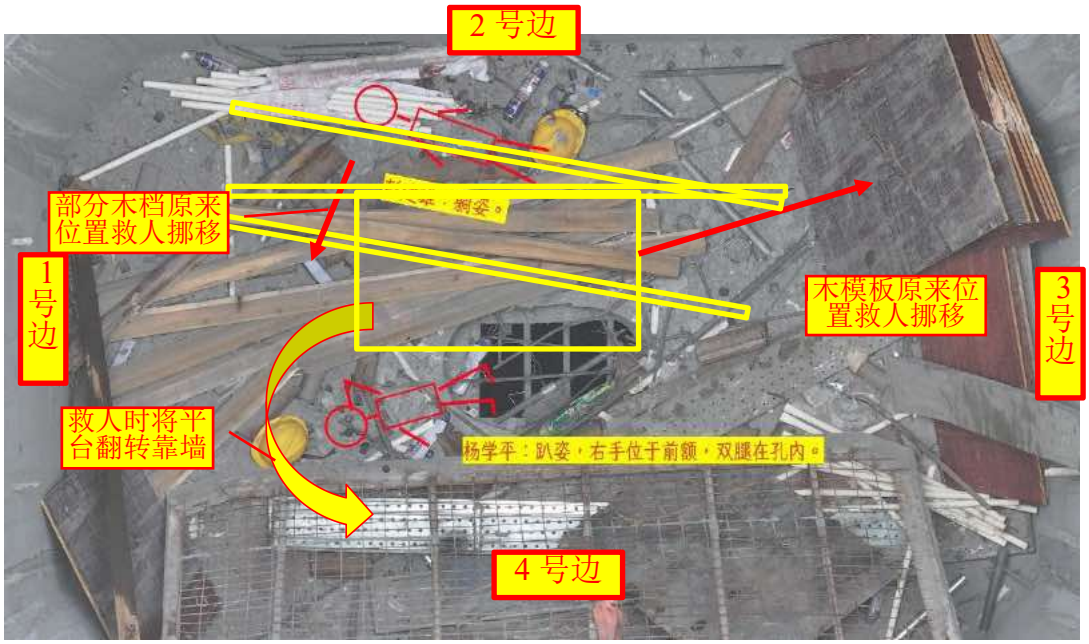
图 12　相关的材料在横隔板上的现有位置和推测的原来位置图

事故发生后，相关的材料在横隔板上的现有位置和推测的原来位置情况见图 12。内腔临时操作平台上主要物品有铺装在平台上的铺装板、模板和木档等。事故死亡人员彭某某坠落后仰躺在横隔板上部，位于内腔 2 号边附近中部；事故死亡人员杨某某甲为趴姿，右手位于前额，双脚插入横隔板中间孔内，位于内腔中心的左下方。死亡人员已经搬离；因救人位置移动有：部分木档从原来位置挪移；木模板从中间位置移至 3 号边靠墙立放；平台框架由中间翻转至 4 号边靠墙搁置。
