廉江安铺下潮村“4·13”一般起重伤害事故调查报告

编制单位：廉江安铺下潮村“4·13”一般起重伤害事故调查组

编制时间：2025年8月13日

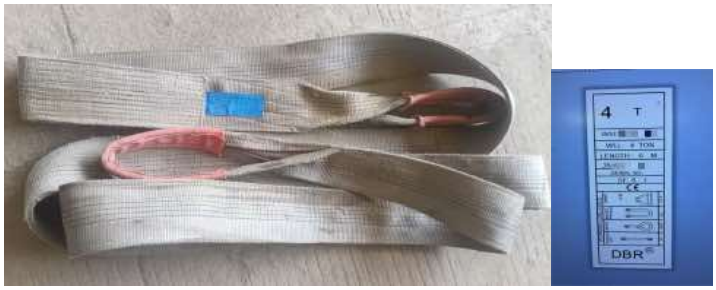
与事故作业吊带同类型如下图所示（非现场作业吊带）。

其最大承受量4t，吊装现场断裂的4t吊带是“百韧吊带”，从2025年2月起开始使用。事发时起吊石头采用两条4t吊带，由于吊带磨损和受力不均衡损断裂，引发第二条吊带无法承受村牌石头重力而崩断，最终两条吊装作业的4t吊带均已断裂，村牌石头掉落。

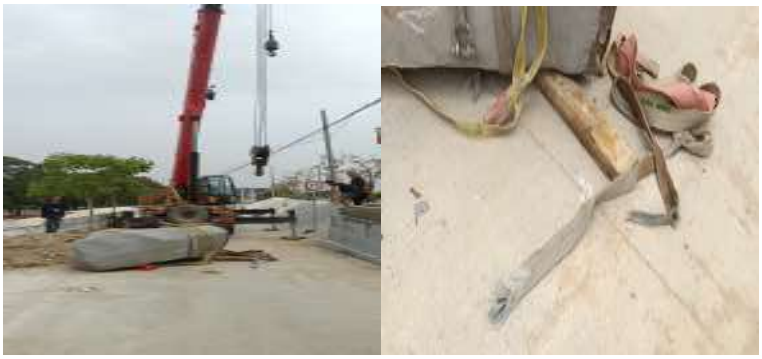
事故现场位于廉江市安铺镇下潮村村口（如图所示）。

根据事故调查笔录、调阅监控及现场探查情况，陈*作为专业吊装作业人员，在起重作业全流程中未穿戴安全帽、安全带等任何安全防护用品，违程》（GB6067.1-2010）第13.4条关于作业人员个体防护装备的强制性规定[2]，直接暴露于高空坠落、物体打击等风险中。同时陈*在村牌石头起吊过留于吊物正下方危险区域作业，违反《建筑施工起重吊装安全技术标准规范》3.0.23条“严禁在已吊起的构件下面或起重臂下旋转范围内作业或行走”
