田东石化园区临时搅拌站“3·14”机械伤害事故调查报告

田东石化园区临时搅拌站“3·14”
机械伤害事故调查组
2025年7月30日

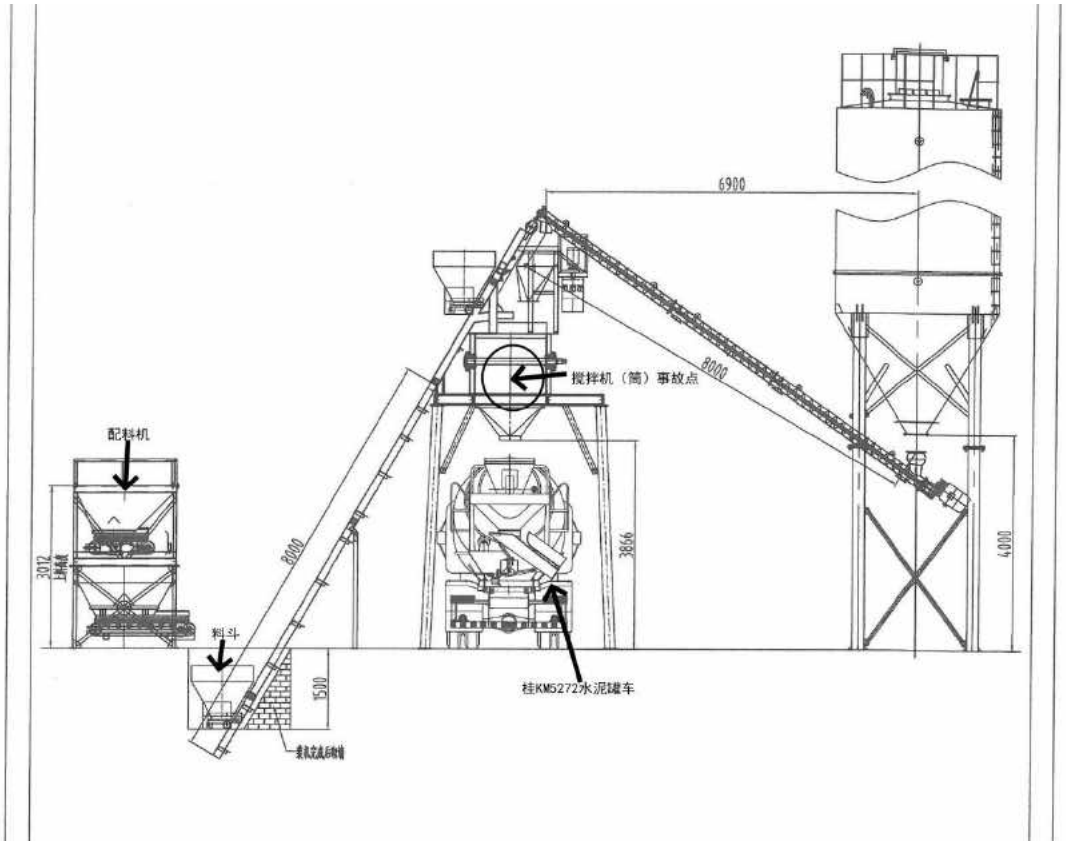
事故现场示意图 1

事故位置位于一临时搅拌站 JS750 型搅拌机（筒）内，该搅拌机位于钢结构机架上，侧上方（北面）为进料嘴，卸料门离地面有 3.866 米。底部停放来接料的桂 KM5272 混凝土水泥罐车，混凝土水泥罐车罐体还在转动。西北面为混凝土搅拌机的操作室，北面为原料堆放区，南面为水稳站搅拌机（见事故现场示意图 1）。JS750 型搅拌机的搅拌筒里水泥混凝土内发现 1 具人类遗体及人类组织。事故当天天气状况良好。
