大东前进沈阳月丰腾达不锈钢有限公司“4·15”一般物体打击事故调查报告

2026年4月15日，位于沈阳市大东区前进街道辉山大街2号大洼村的沈阳月丰腾达不锈钢有限公司库房，公司工人在清点堆放的不锈钢钢管和角钢时，发生一起物体打击事故，事故造成一人死亡，直接经济损失约160万元。

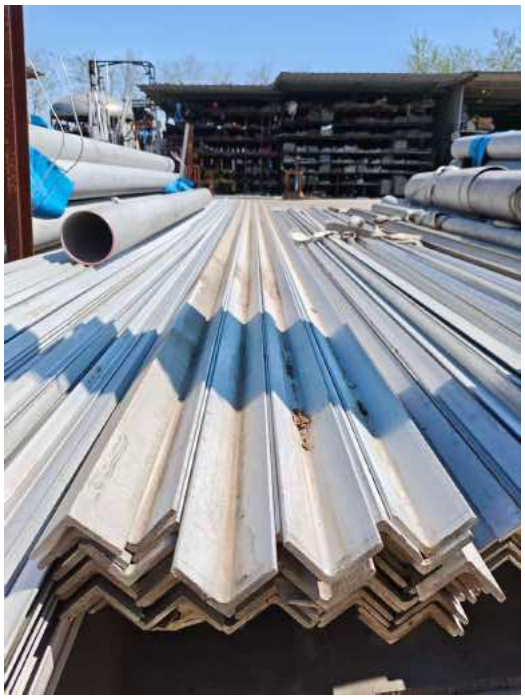
图 4 事发同款角钢图

经现场勘验，挤压死者的角钢尺寸为 5cm × 5cm，长度 560cm，不锈钢钢管外径 16. 8cm，长度 560cm，不锈钢钢管两侧采用槽钢制成的立柱进行固定，立柱高度 103cm，两根立柱间距 108cm。事发前，堆叠在不锈钢钢管上方的角钢高度已经超过两侧立柱高度。

1.沈阳月丰腾达公司未按照规定[3]堆放不锈钢钢管、角钢等物料，同时未按照规定[4]采取有效的防滑落、防倾倒措施。

一反三，全面整改安全管理漏洞，要严格按分类、分型号对现场物料进行堆垛并采取有效的防滑落、防倾倒措施，严防类似事故再次发生。
