沈阳市铁西区广茂五金经销部“11•23”一般车辆伤害事故调查报告

沈阳市铁西区广茂五金经销部“11•23”一般车辆伤害事故调查组

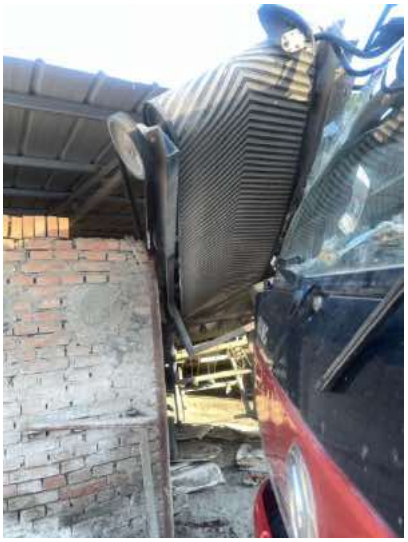
14时11分左右，张某永由于车辆操作不熟练，货车行驶中熄火三次，然后加大油门驶向彩钢棚，并中途停下几秒，又驶向彩钢棚。

14时11分，张某永驾驶货车（辽ABR969）驶向彩钢棚途中（现场监控截图）

14时11分28秒左右，货车驾驶室右上侧撞上彩钢棚内传送带顶部位置，导致传送带位移，将站在传送带与彩钢棚砖墙中间的王某侠头部挤压，张某看到妻子被挤压，只看到车撞倒传送带，就赶紧停车并下车查看，下车后看到其妻子王某侠倒在地面不动，半个头部都没有了，当时就抱妻子哭喊，由他人员，张某永随后就打电话向家人求救。
