廉江高新区爱科电器厂“10·28”一般高处坠落事故调查报告

编制单位：廉江高新区爱科电器厂“10·28”一般高处坠落事故调查组

编制时间：2025年1月11日

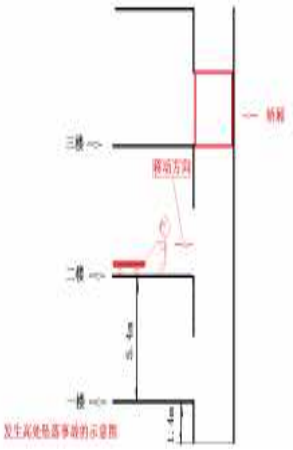
事发前，廖*昌在爱科电器厂的第二层厂房使用手推叉车拉物料，但是廖*昌是背向电梯的方式拉物料进入电梯口（当天爱科电器厂的电梯安全自反安全操作，导致电梯能够继续上下运行，而不是自锁在某一楼层），由于廖*昌背向拉货进入电梯时，该电梯已经升上第三层，廖*昌以为该电梯还停昌不慎失足坠落一楼电梯井（电梯井距离一楼地面1.5米），脚下出血，意识清醒。
