洪泽县宏港毛纺有限公司
“3•31”高处坠落一般事故调查报告

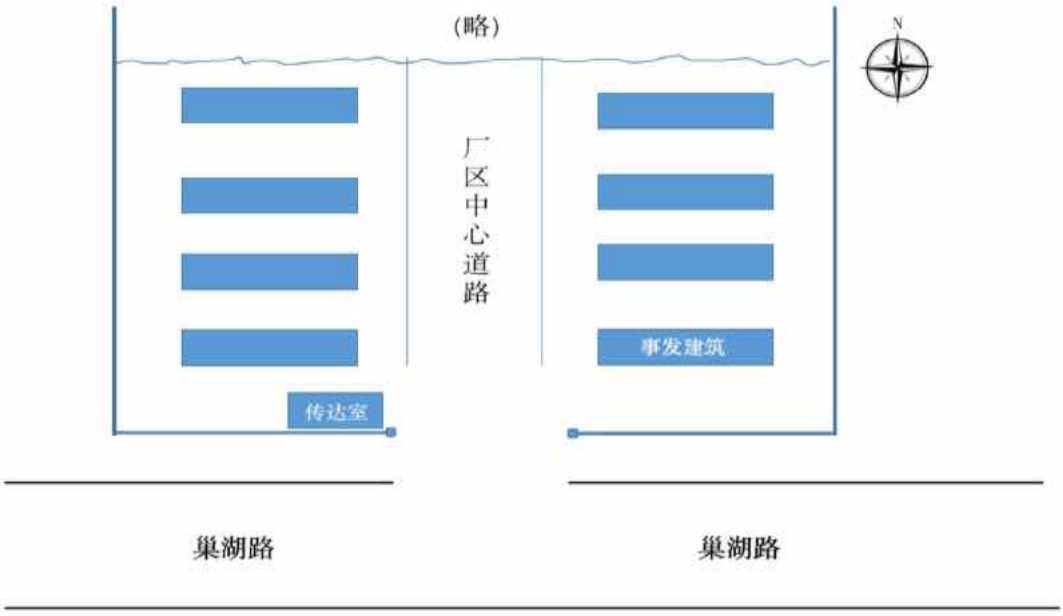
图1 事发建筑所在位置示意图

1.事发建筑物情况。事发建筑为宏港毛纺原先使用的位于公司大门东侧的两层楼房（见图1）。

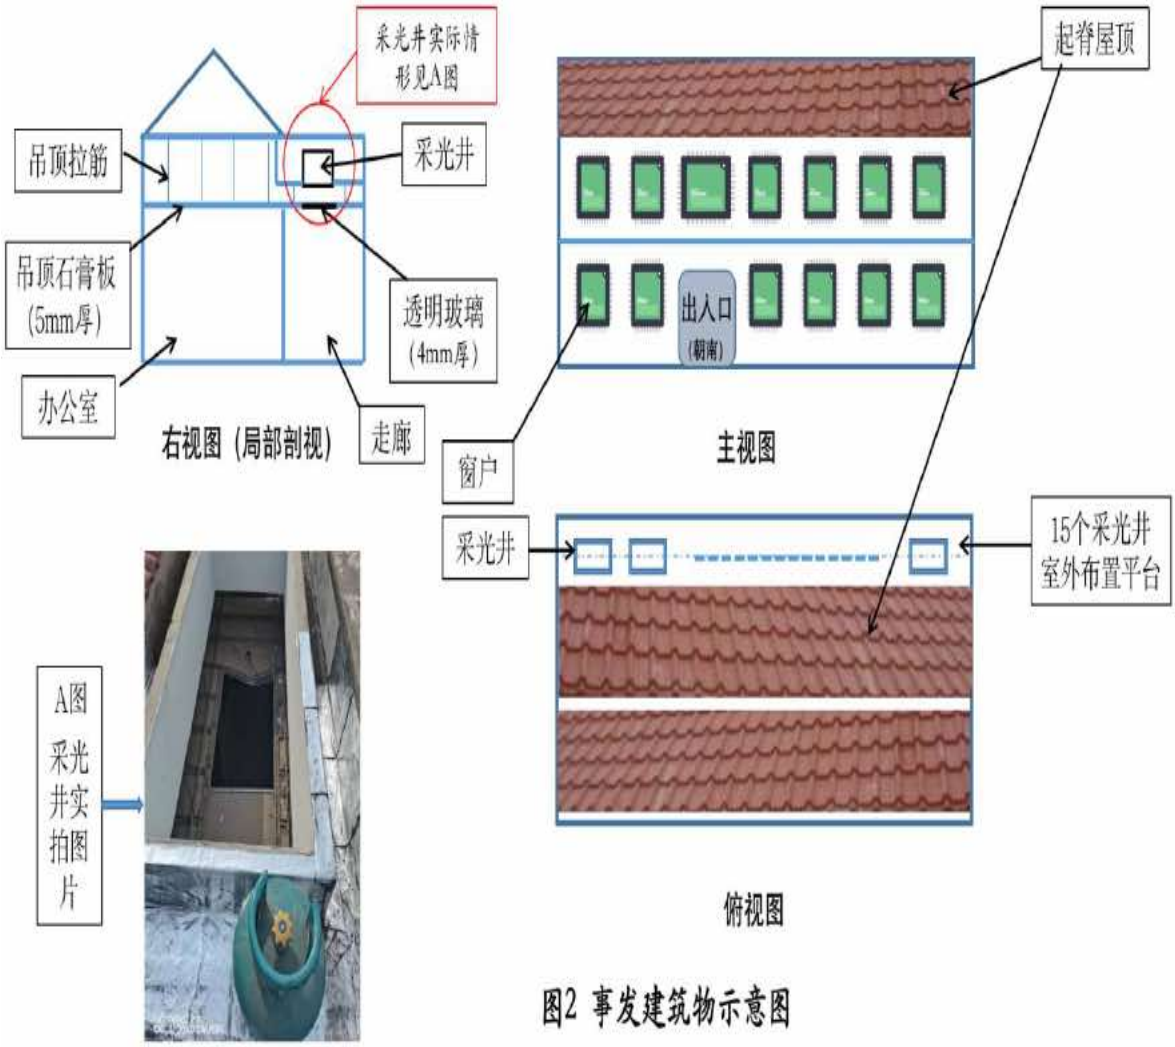
图2 事发建筑物示意图

该楼为两层建筑，东西走向，楼内北端为内走廊，起脊琉璃瓦坡屋顶。屋顶北侧为 1.67 米宽的平台，从东往西依次布置 15 个采光井，供二楼走廊采光所需。二楼走廊层高 3500 mm，石膏板吊顶（其中吊顶高 60 mm），采光井位置中间吊顶为 4 mm 平板玻璃，供光线透过，见图 2—图 4。

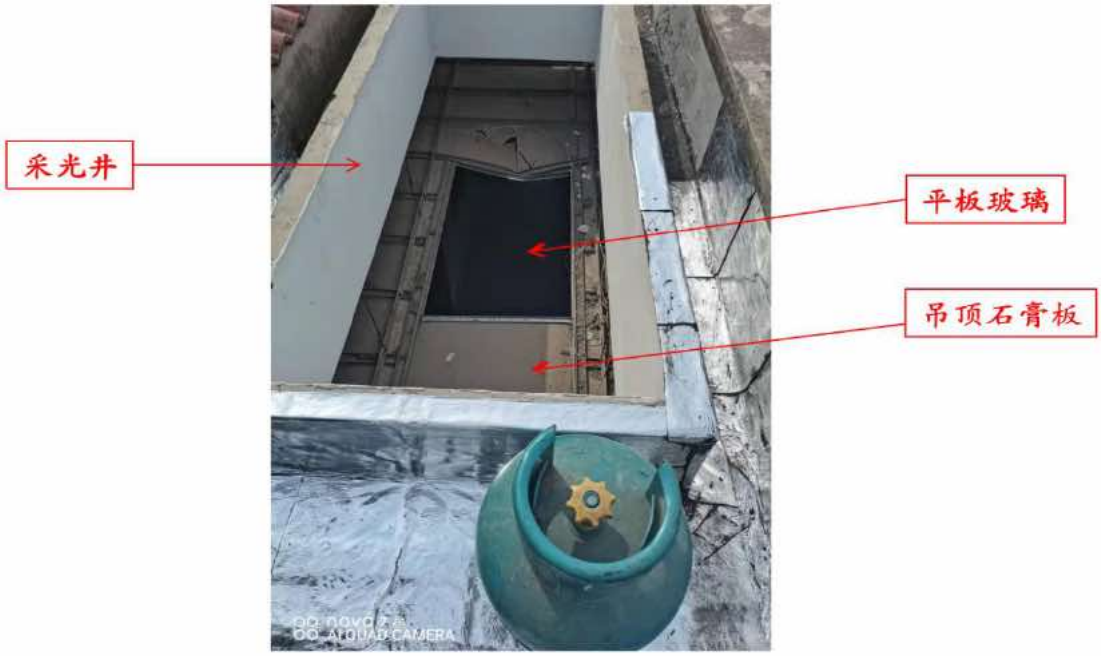
图4 采光井俯拍照片

事故发生在宏港毛纺原办公楼二楼楼顶北瓦檐外侧平顶由西向东第七个采光井洞口处。 该采光井洞口呈东西向，洞口内径长 2500mm,宽 900mm,壁厚 150mm，壁高 300mm。楼顶瓦檐北端距采光井洞口南外壁 220mm,采光井洞口北外壁距女儿墙 250mm,女儿墙高 550mm，见图 6。

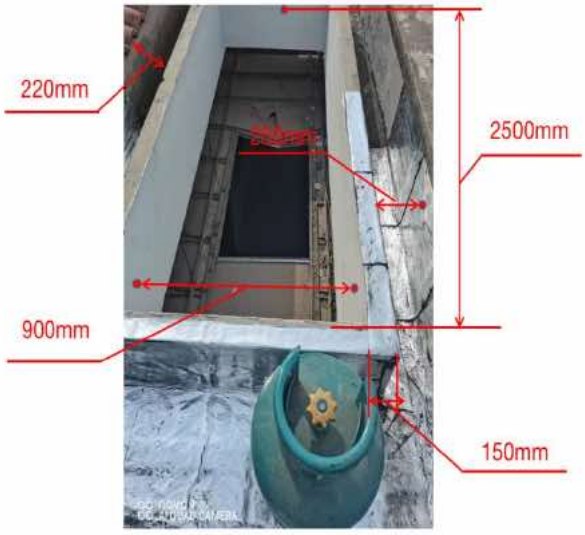
图6 事发采光井及周边实测示意图

1.从作业环境分析。一是楼顶采光井平台虽然宽度为 1.67 米，但采光井南北两侧分别距离楼顶瓦檐北端和女儿墙内侧的间隙仅有 220mm 和 250mm，间隙非常狭窄，仅能插进一只脚。通过采光井时，必须一只脚落在一侧的间隙里，一只脚踏在采光井的上口井沿上，且采光井井口无任何防高空坠落的安全防护措施。二是楼面和采光井沿口端面长期经受风吹日晒雨淋，摩擦系数

施工人员黄*平在宏港毛纺花二车间（老办公楼）楼顶进行防水卷材铺贴作业。由于楼顶采光井南北两侧可供插脚的间隙很窄，仅有220mm和250mm宽，每一侧仅能插进一只脚。而采光井口宽度方向有1200mm的跨度，不能两只脚同时踩在采光井两侧的间隙里，只能要么一只脚插在一侧的间隙，而另一只脚则需踏在采光井洞口的沿面上；要么两只脚踩在同一条间隙里，但这样行走很慢，且无法作业；要么两只脚分别站在采光井两侧的沿面上，这样站立并行走的风险显著增大。3月31日下午15：35左右，黄*平（死者）在铺贴防水卷材到西边第7个采光井口约一半部分时，其一只脚踩采光井南侧沿口上，另一只脚抬起移动身体位置，人的重心完全落在踏在洞口沿面的脚上，因脚底突然打滑身体瞬间从无任何防高空坠落安全措施的第七个采光井洞口摔落，砸破二楼吊顶玻璃，坠落在二楼走廊上，坠落高度为3800mm。

1.施工单位组织人员高处施工作业，未按规定在垂直洞口临空一侧设置安全防护栏杆，并采用密目式安全立网或工具式栏板封闭等防坠落措施（《建筑施工高处作业安全技术规范》JGJ80-2016 4.2.1.1）。
