亳州市涡阳县店集镇中心卫生院“2019•10•9”较大火灾事故调查报告

省政府10•9事故调查组

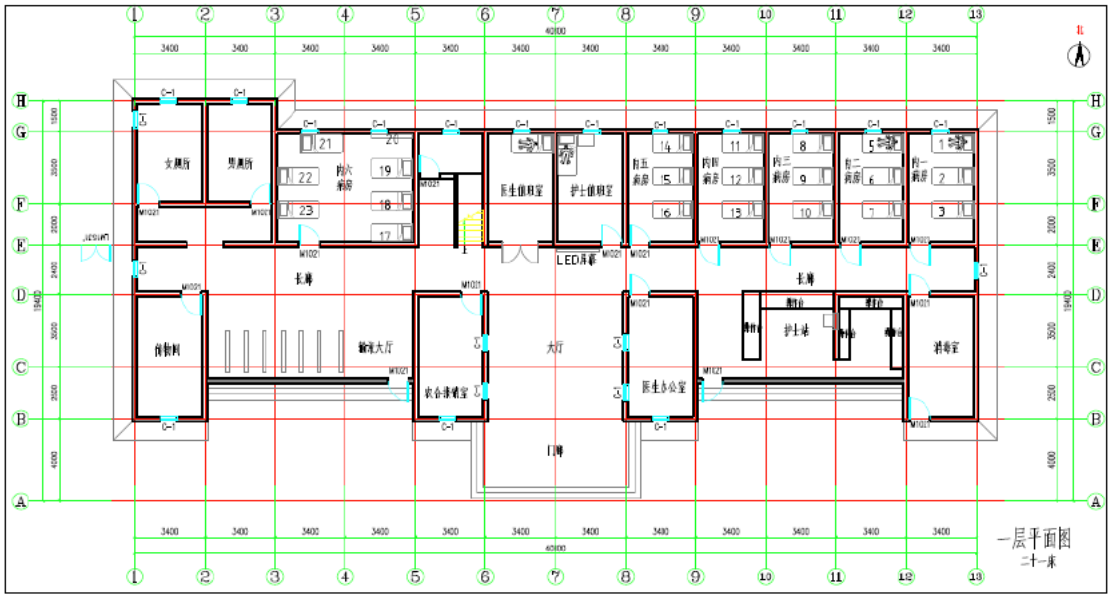
图 2 事故卫生院住院部综合楼一层平面图

起火建筑为涡阳县店集镇中心卫生院住院部综合楼，立项批复建筑总面积1100平方米,实际建成的建筑总面积1550平方米。2009 年 11 月 8 日开工， 2011 年 7 月竣工。住院部综合楼位于卫生院最北侧，坐北朝南，地上三层，砖混结构，仅设有一部敞开式楼梯间位于建筑中部，内走道两侧设有病房、医护人员办公室、护士站、会议室、库房等功能性用房，二层东侧设有手术室，共有床位 43 张，具体见图 2~4。该项目一层于 2018 年 8 月 16 日进行装修改造，2018 年 9 月 5 日

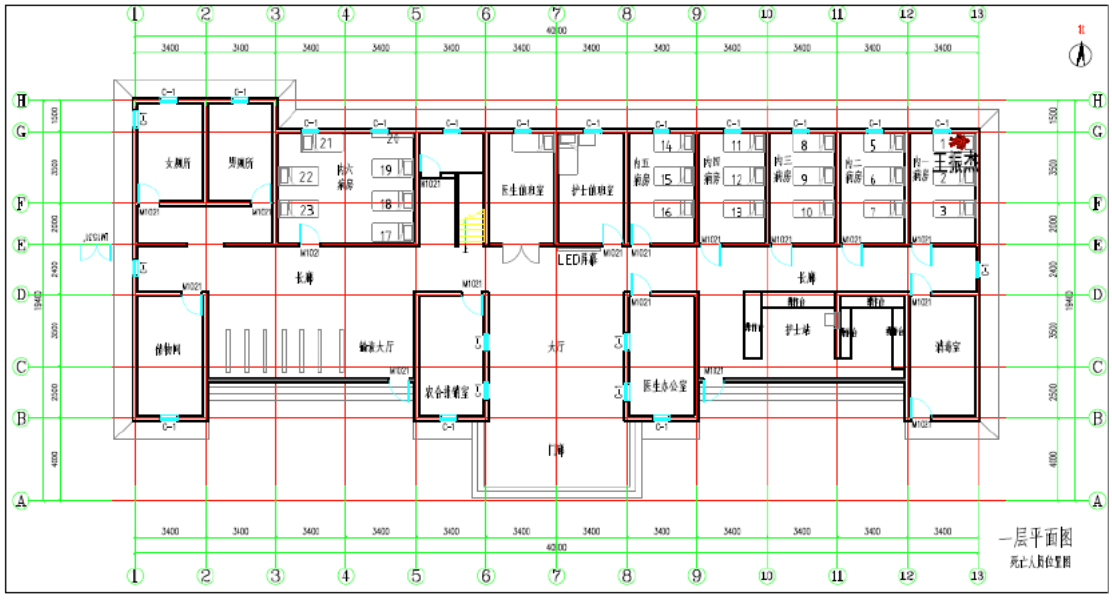
图 13 店集镇中心卫生院住院部综合楼一层死亡人员位置示意图（1 人）

火灾发生后，位于一层的 5 人程飞、于芬、金兴峰、金王氏、高宋氏从门厅逃生，外部人员通过破拆二层最西侧外科五病房的防盗窗将李志夫、姚盼、高传英、王桂兰 4 人救出，其余 5 人未成功逃生，被发现时已死于住院部病房楼内，其中病人王振杰遗体位于一层东侧内科一病房内，陪护人员王庆及王茹雅的遗体位于二层西侧外科五病房门外的走道上，陪护人员姚单单及王俊豪的遗体位于二层中间外科三病房内。
