清镇市贵安高速扩容某建设项目“6·8”一般触电事故调查报告

调查认定，清镇市贵安高速扩容某建设项目“6·8”事故，是一起施工单位人员斜拉吊索与上方高压架空线路安全距离不足，引发10kV高压线路瞬间放电造成作业人员触电的事故，是一起一般触电生产安全责任事故。

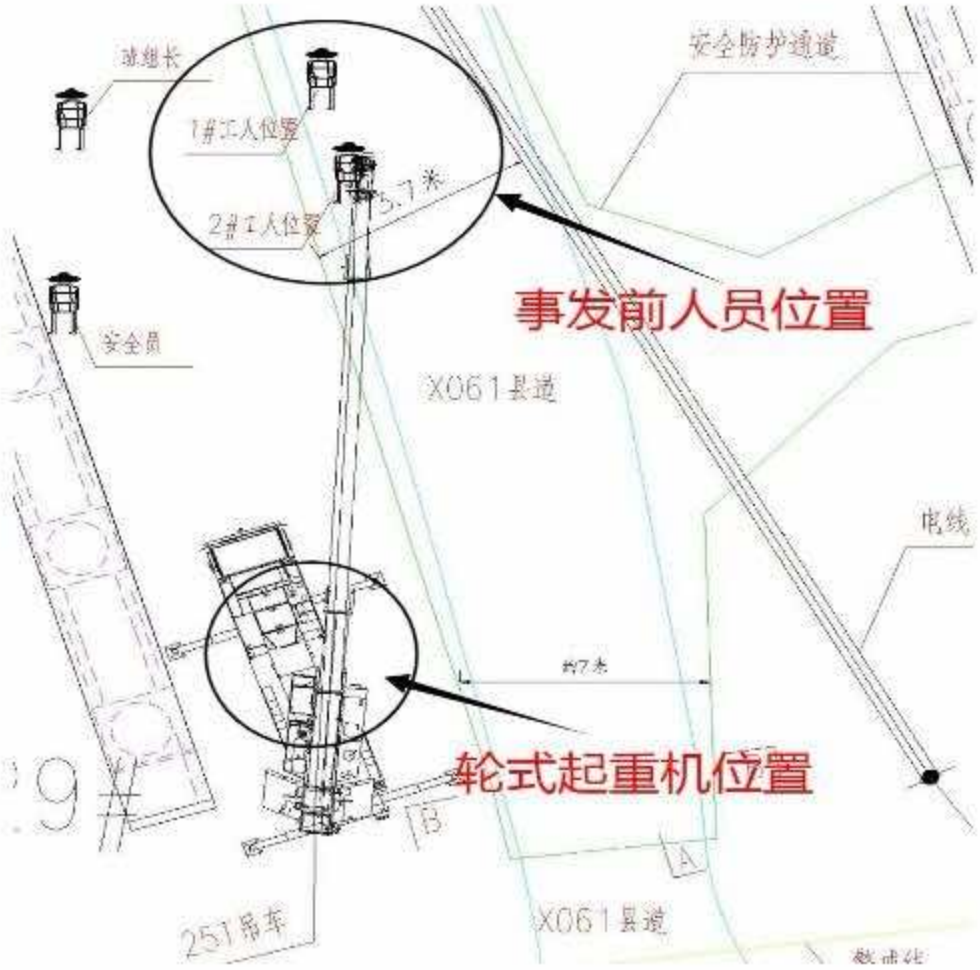
示意图3：电力线路与安全通道边缘水平距离及轮式起重机位置示意图

事故发生点高压架空线路距安全防护通道上方垂直距离约4.8米，事故发生点架空线路距安全防护通道作业区域最外缘一侧水平距离约3.7米（见示意图3）。事发当天处于阴雨天气，电力线路上有挂水现象。

轮式起重机情况：事发施工作业涉及使用轮式起重机起吊安全防护通道上方拆除的钢板，事发时轮式起重机位置在29#墩与安全防护通道之间（见示意图3）。事发时轮式起重机的起吊挂钩在安全防护通道上方，起吊挂钩挂了两根长6米的吊索。

通过现场勘验、调查询问，认定事故直接原因是：毕节市**劳务有限公司组织人员在10kV高压架空线路下方开展拆除安全防护通道作业，作业人员曾*科斜拉拖拽吊索，使吊索与10kV高压架空线路的距离小于安全距离[1]，且当天下雨，高压架空线路挂水，引发瞬间放电现象，造成曾*科及曾*平触电。

1.未认真实施事故防范措施。施工单位未严格执行《沪昆国家高速公路贵阳至安顺段扩容工程某合同段桥下安全通道施工方案》，该施工方案要求“凡遇6级以上大风或下雨天气时，不得进行作业”，遇下雨天气组织开展安全防护通道拆除作业，增加触电风险；且在靠近电源处拆除作业时未将10kV高压架空线路电源切断，也未设置绝缘挡板，导致人员斜拉吊索时发生触电。
