中卫沙坡头中卫市鑫顺发工贸有限公司“7·31”一般其他爆炸事故调查报告

中卫市政府事故调查组

2023 年 9 月 28 日

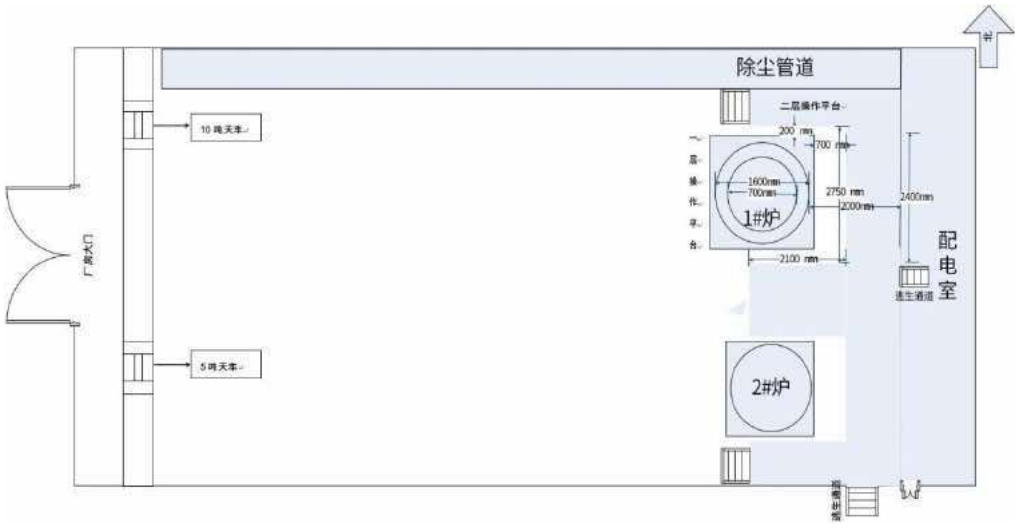
图1 事故发生车间平面示意图

中卫市鑫顺发工贸有限公司事发车间东西长60米，南北宽16米，钢架结构，建有中频炉2台，其中：3吨1台（1号炉），1.5吨1台（2号炉）。发生事故炉为1号炉，该炉离车间东墙2

米，北墙 4.3 米，设操作平台一层，操作平台南北长 2.4 米，东西宽 2 米，平台与炉体中间空隙 0.2 米。自东向西排列水泥楼板 1.3 米，水泥楼板至炉体平台空隙 0.7 米。炉体高度 2 米（炉体底座高 0.3 米，炉体高度 1.7 米），炉体外径 1.6 米，实测内径 0.7 米（详见图示 1）。企业车间设置了安全警示标示，但标示不齐全。1 号车间、1 号炉由中卫市鑫顺发工贸有限公司和宁夏亚启科技有限公司共同管理。

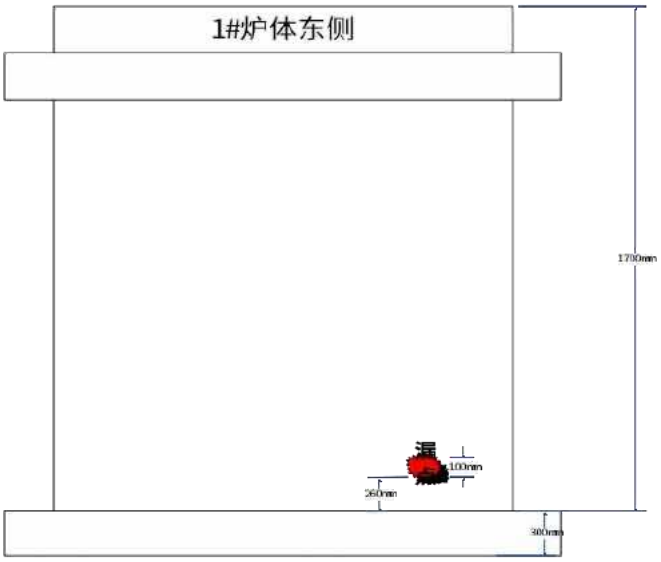
图 2 事发中频炉正视图

经现场勘查，事故车间是钢架结构，生产车间 1 号炉东侧离炉底 26 厘米处炉墙烧穿直径约 10 厘米孔洞，铁水漏出后烧破炉体冷却水管，铁水遇水发生爆炸，导致炉台区域自东向西第二块水泥楼板中间断裂，死者胳膊卡在第二块水泥楼板中。事故发生后，1 号车间和周边建筑完好，事故未引发次生灾害，对周围环境未造成影响。

经调查认定，事故发生的直接原因是炉墙烧穿（距离炉底26cm左右处烧穿，孔洞10cm）导致铁水泄露，泄漏铁水烧毁炉

体循环冷却水管，循环水泄漏，铁水遇水爆炸，造成人员伤亡。

企业未健全炉体及内衬检维修管理制度，未定期对炉体、内衬进行检修维护，造成炉体内衬烧损穿孔；企业隐患排查制度不健全，日常排查未发现炉衬存在烧穿风险的安全隐患；企业随意开停产，不向主管部门和监管部门报备。
