岚山区虎山镇日照钢铁有限公司“12·19”一般物体打击事故调查报告

2023年12月19日18时56分许，日照钢铁有限公司在日钢中路10#转运站北侧对下线备件进行清理作业时发生一起物体打击事故，造成1人死亡。

经调查认定，日照钢铁有限公司“12·19”物体打击事故是一起作业人员违规作业造成的一般生产安全责任事故。

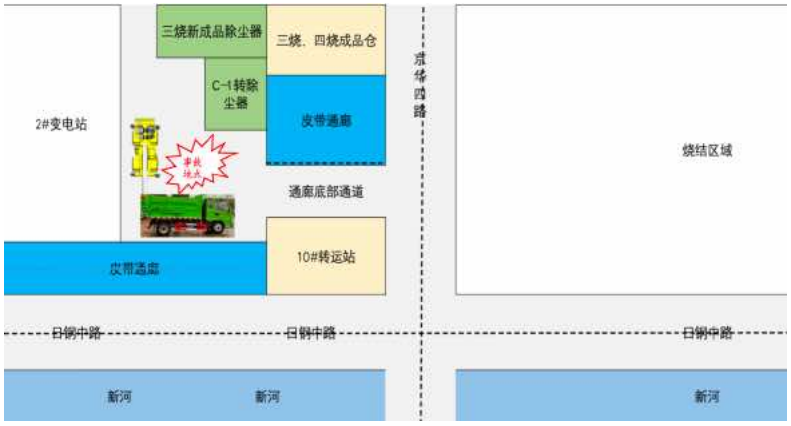
事故发生地点位于日照钢铁有限公司日钢中路10#转运站北侧（见图一），现场共有1台汽车吊和1辆翻斗车（见图二），翻斗车车厢内存有废钢三）。

图一 事故发生地点示意图

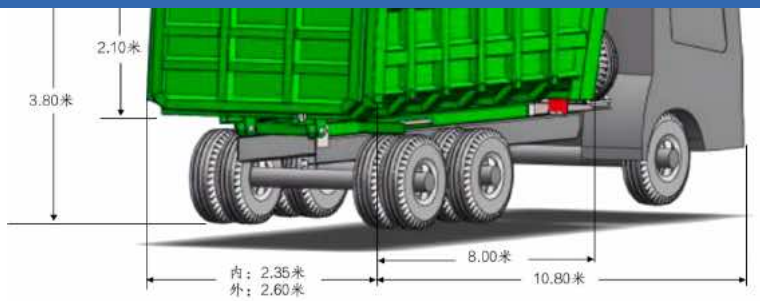
图二 事故现场车辆

图三 翻斗车内部

1.发生事故的翻斗车所属日钢公司，车架号LZZ1EXVFIMN774617；车牌号日钢H0718；车辆总长约10.8米、总高约3.8米；车厢长度约8米、宽度约2.1米（见图四）；

2.致人受伤的废料斗在翻斗车车厢内3个叠落在一起，单件重量约为0.5吨，上宽下窄，上宽约2.1米×2.1米、下宽约0.8米×0.8米、高约1.15米。

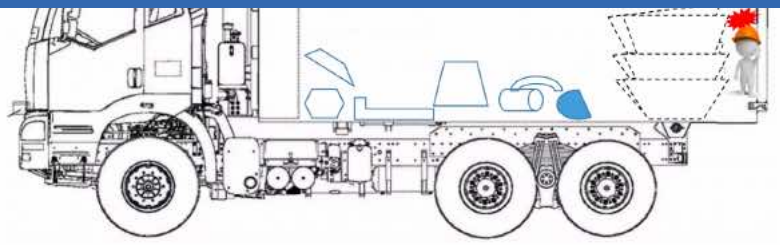
3.打开翻斗车后挡板发现后挡板中间位置到底部有流血痕迹（见图五）；人员受伤位置被夹在废料斗和翻斗车后挡板之间（见图六）。

图五 人员受伤血迹

图六 伤者位置图
