蓟州东施古金福兴刀剪厂“7·17”一般机械伤害事故调查报告

起草日期: 2025年8月22日

完成日期: 2025年8月25日

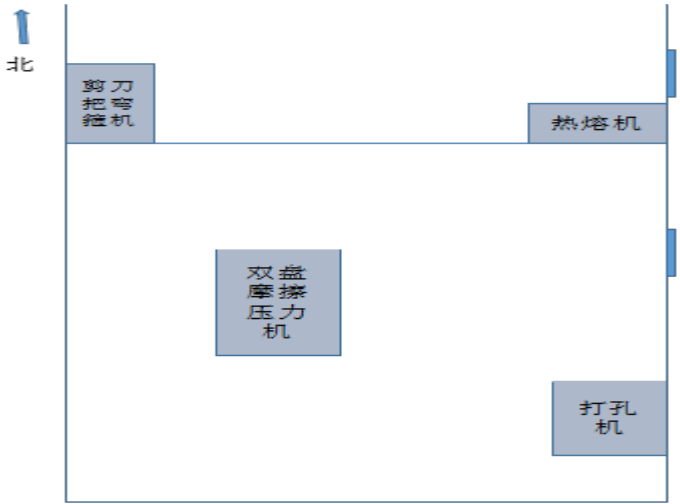
图 1：车间分布图

事故车间位于金福兴刀剪厂西南角厢房内，长13.4米、宽6米，外墙为砖混结构，东侧有木质框玻璃窗，南北有一1.2米砖体隔断，北侧隔间进门左侧一台热熔机、西侧一台弯箍机，南侧隔间中间位置一台双盘摩擦压力机、东南角一台打孔机。（见图1）
