# 沈阳久胜电缆制造有限公司“5•15”一般淹溺事故调查报告

日期：2026-07-01 来源：本站

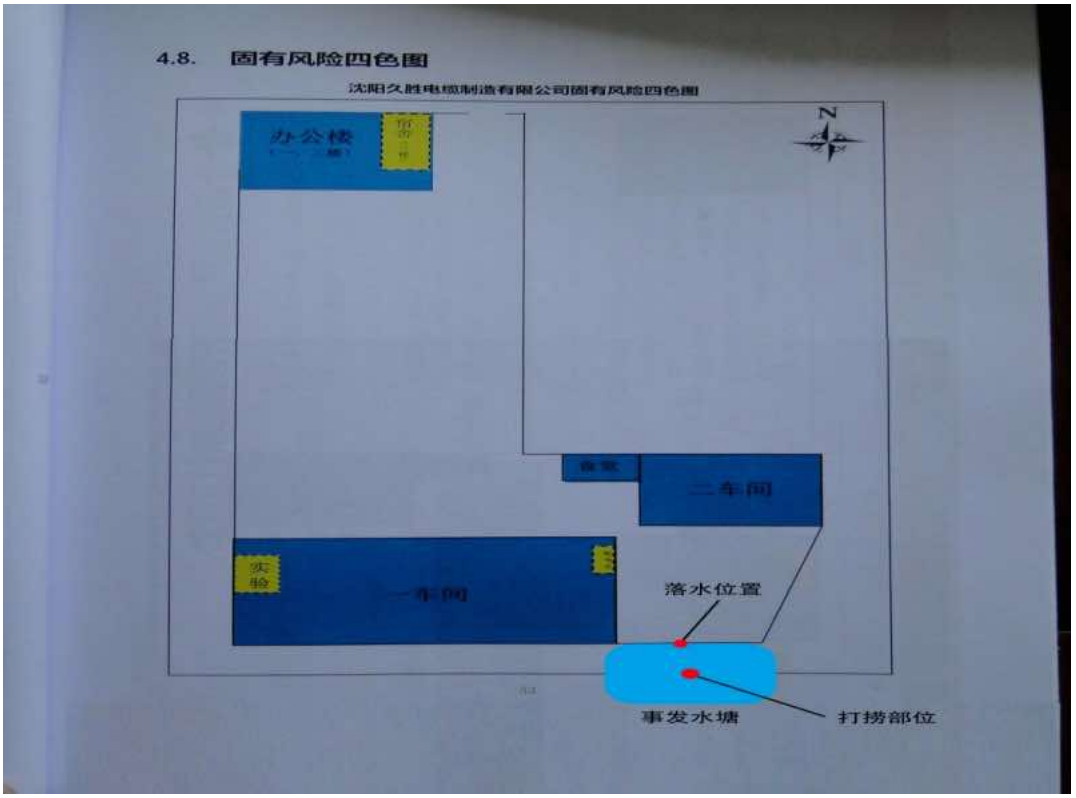
厂区图及现场概况

该水塘长34米，宽26米，水塘中间深2.9米

3、结合双控体系，彻底排查隐患，并在隐患点位设立警示标识、围挡等措施，杜绝事故发生。
