朝阳市森兴锰金属材料有限公司“9•2”一般机械伤害事故调查报告

发布时间：2026-01-16 来源：朝阳县应急管理局

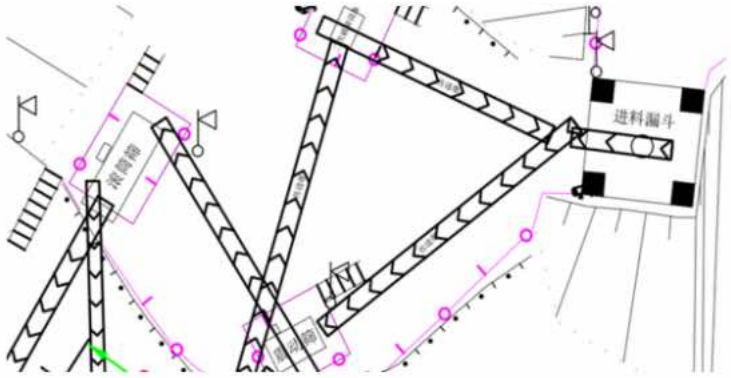
图 2 平面布置示意图

事故发生地点位于森兴锰金属公司筛选车间滚筒筛平台西北侧滚轮和胶轮（轮胎）联结处，胶轮直径0.65r
0.2m，胶轮传动部位未安装防护罩，滚筒筛坐落在距离地面2m高一平台上，滚筒筛东西向放置，长4.7m，直径1
作业平台宽0.76m，平台四周设有护栏，护栏高1m，通往该平台设有一梯子。平台西南侧有一把镐头（一端为锤
镐刃），一把平铲。

设备操作工赵某某安全意识淡薄，明知滚筒筛将随时启动的情况下，冒险站在胶轮（轮胎）上用镐头敲打滚筒筛滚轮和胶轮卷入挤压受伤致死，是该起事故发生的直接原因。

1.落实设备安全防护措施，为滚筒筛等转动设备加装防护罩、急停按钮，定期检查胶轮、滚轮等部件的完好情
常立即停机维修。
