朝阳香河园北京久鑫加固工程技术有限公司“7·24”一般高处坠落事故调查报告

2023 年 7 月 24 日 17 时 35 分许，朝阳区香河园地区北三环西坝河 18 号内一装修施工现场内发生一起高处坠落事故，造成 1 人死亡。

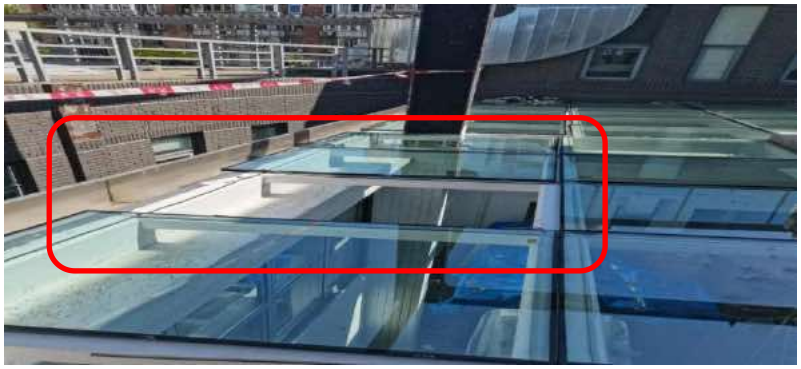
经现场勘查，事发孔洞位于二层玻璃顶棚东北角处，孔洞长1200mm，宽1100mm，距离一层高度约6米。

图1 李某成坠落前

图2 李某成坠落瞬间

图3 导致李某成坠落的孔洞

李某成在二层玻璃顶棚处进行收尾作业时，因玻璃顶棚孔洞处未采取安全防护措施[1]，李某成不慎从孔洞处坠落至地面造成头部创伤致失血性休克后死亡。
