田阳那满新立村指挥屯香蕉种植基地“3·5”

一般中毒和窒息事故调查报告

田阳区人民政府事故调查组

二〇二六年六月

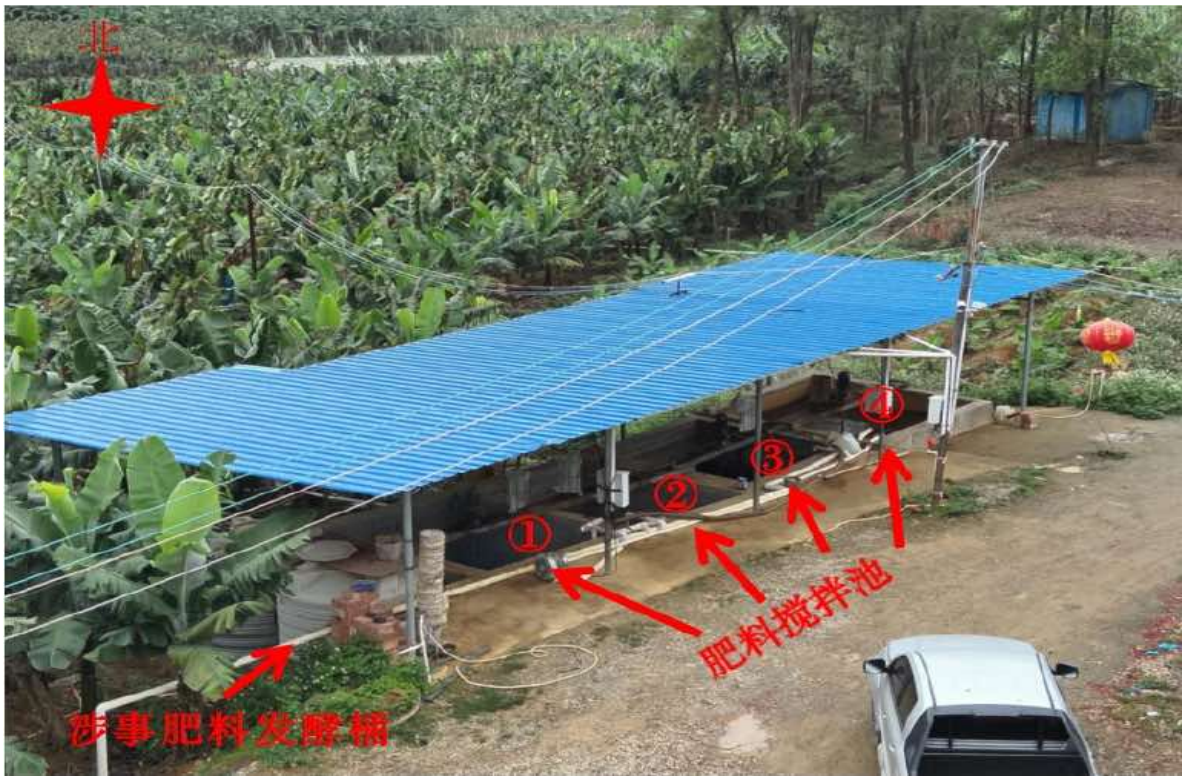
拌池。涉事肥料发酵桶内有一把自制木质梯子和一把铁铲。桶内剩余肥料残渣呈半固态状，厚度约 20 厘米［图五]。事故 3 天后检测桶内气体浓度分别为可燃气体 1.1%LEL、氧气 20%Vol、硫化氢 0.0%ppm、一氧化碳 0.0%ppm，桶内温度 26℃［图六]。勘查人员对涉事肥料发酵桶相邻另同类肥料发酵桶进行气体检测，桶内气体浓度分别为可燃气体 1.4%LEL、氧气 15.08%Vol、硫化氢 7.1%ppm（约合 9.87mg/m³）、一氧化碳 57%ppm［图七][1]。经对现场相关作业人员的询问和使用气体检测仪器设备对涉事肥料发酵桶相邻另一个密闭发酵肥料发酵桶进行气体检测，证实涉事肥料发酵桶内有硫化氢、一氧化碳等有毒有害气体。

图一：无人机拍摄事故现场图片

图二：事故现场铁皮棚外观

图三：事故现场照片

图四：涉事肥料发酵桶外观，肥料发酵桶高 220cm，桶直径宽 180cm，桶盖宽 59cm，桶周长约 565cm，容积约 5.6m³

图五：涉事肥料发酵桶内部情况

图六：事故发生三天后涉事肥料发酵桶内气体浓度分别为可燃气体 1.1%LEL、氧气 20%Vol、硫化氢 0.0%ppm、一氧化碳

0.0%ppm

图七：同类密闭肥料发酵桶内气体浓度分别为可燃气体1.4%LEL、氧气15.08%Vol、硫化氢7.1%ppm、一氧化碳57%ppm。
