南川南平重庆金鸿纬科技有限公司“3·20”一般起重伤害事故

重庆市南川区人民政府事故调查组

2024 年 5 月 16 日

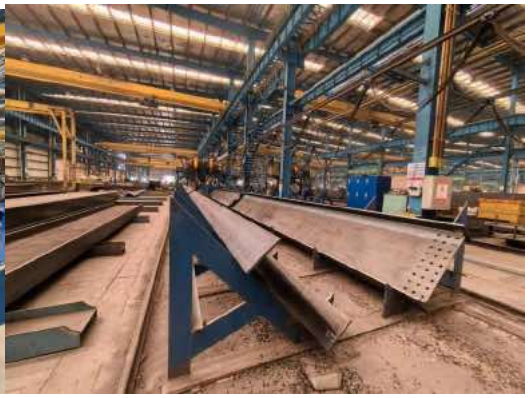
死者站立区域

事故发生在重庆金鸿纬科技有限公司制造一公司1线门焊工序，现场两台焊机，由张**和何**一人负责一台焊机。2024年3月20日22点左右，何**在岗位上焊接H型钢结构构件，焊接完成后其独自一人操作行车对H型钢结构构件进行调面，在构件未放平稳前提下站在门焊区域工桩中间卸取吊具。由于吊具晃动将构件带倒，导致构件倾倒将其压至构件之间。事发时，张**听到何**呼叫，立即赶到现场查看情况。其看见何**躺在门焊架子工桩中间，钢结构构件压在何顺萍身上，未见血迹。张**随即操作行车将压在何**身上的钢结构构件吊起放置一旁，并通知车间主任刘**和何**老公娄**事故发生情况。五分钟后，车间主任刘**赶到现场，并和张**、邓**一起将何**抬至车间门口，驾车将何**送往新宏仁医院急救，后因救治无效于3月21日12时06分左右死亡。

事故现场设备类别为桥式起重机，设备品种为电动单梁起重机。主要结构型式为箱式，操纵方式为地控+遥控，吊具型式为吊钩。额定起重量为10吨，跨度25.5米，起升高度9米。门焊架子工桩放置两块H型钢结构构件，每个H型钢结构长约10米，宽约1米，高度0.4米，厚度16毫米，重量约2吨。

门焊工何**安全意识淡薄、违反安全操作规程作业。何顺萍未按照《安全技术交底》[1]操作规程进行作业，违规站在门焊架内操作行车吊入构件，并未在空旷地点对H型钢结构构件进行翻面。
