白云区贵州实磊建筑工程有限公司“8•7” 物体打击事故调查报告

白云区贵州实磊建筑工程有限公司“8•7”一般物体打击事故调查组

2023年12月18日

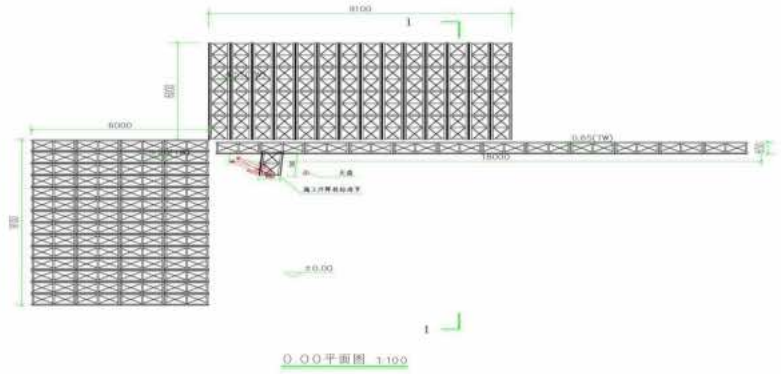
0.00平面图 1:100

2023年8月7日上午,贵州实磊公司常务副总经理兼安全员胡**对安装部负责人胡**、工人罗**、雷**三人进行安全交底后,开始搬迁场地内标准节、标钢丝绳,罗**、雷**负责在货车上解绳和摆放。公司联系的随车吊司机谢**(个体经营户,车牌:贵A87521)负责吊装和运输。下午16时开始搬迁第三车设备,二吊标准节后,准备回转起重臂吊装第三吊时,看到胡**(身份证号:370829********0639)从标准节端头向上攀爬,货车上工友罗**进行了口头劝阻,胡**不听时45分左右胡**攀爬至第四层时,由于脚下踩滑,身体悬空,双手抓到的标准节在外力作用下滑脱,胡**随后仰翻坠地,安全帽弹落在其头部右后方,标准节掉落后,再弹砸到胡**头部。

“8·7”事故现场勘查情况示意图

胡**违规攀爬,堆码的标准节滑落,自身仰翻落地,随即被滑落的标准节砸到头部致颅脑损伤,经抢救无效死亡,造成物体打击死亡事故。

(一)切实加大行业监管力度。白云区住房城乡建设局要按照“管行业必须管安全”的要求,严格落实行业安全监管职责,督促企业落实企业主体责任。非治违”专项行动,建立长效机制,不断巩固专项行动成果,确保建筑租赁企业安全生产监督检查工作取得实效;要加强对建筑租赁企业现场的安全监管,合理的监督检查计划,严格监管,坚决遏制各类事故发生。

(三)严格落实企业主体责任。企业要落实落细全员安全生产责任制,明确从企业主要负责人到一线从业人员的安全生产岗位责任,建立企业安全生产三问题隐患整改清单、问题隐患整改责任清单),制定考核和奖罚措施,严格考核,推进企业标准化建设;按规定设置安全生产管理机构,配备足额的专兼职安全完善安全生产规章制度和操作规程,督促企业从业人员严格落实到位;要认真组织对从业人员安全生产教育和培训,进一步加强现场安全管理,及时制止和纠为;有效组织安全生产应急救援演练。

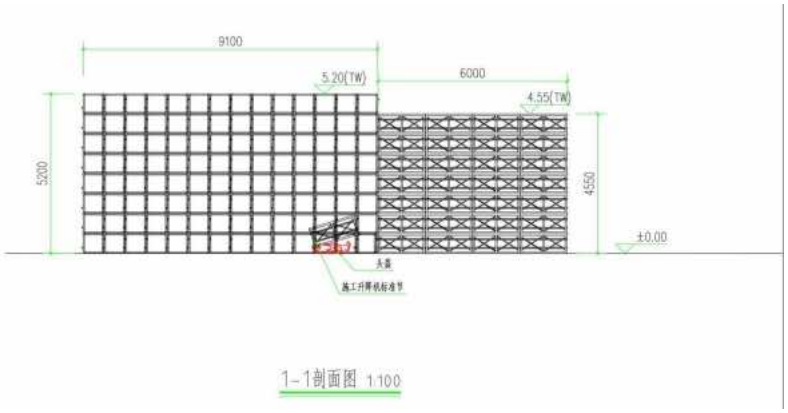
1-1剖面图 1:100

人员掉落示意图
