西乡塘坛洛南宁市西乡塘牧原农牧有限公司(二场)“8·22”一般坠落事故调查报告

西乡塘区政府事故调查组

2025 年 12 月

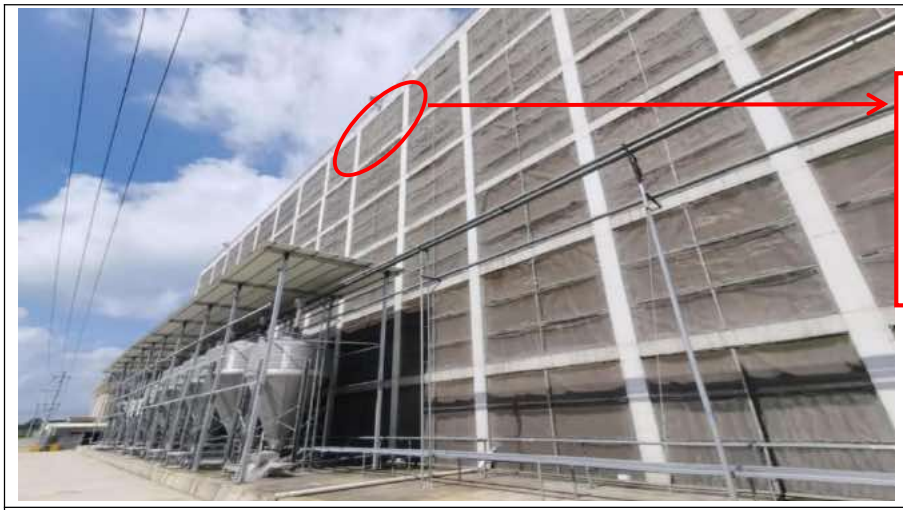
图5

5.事故现场位于二场楼房猪舍 B 栋大楼内六楼，墙面用专用过滤棉布隔挡，为全封闭式（图 5）。

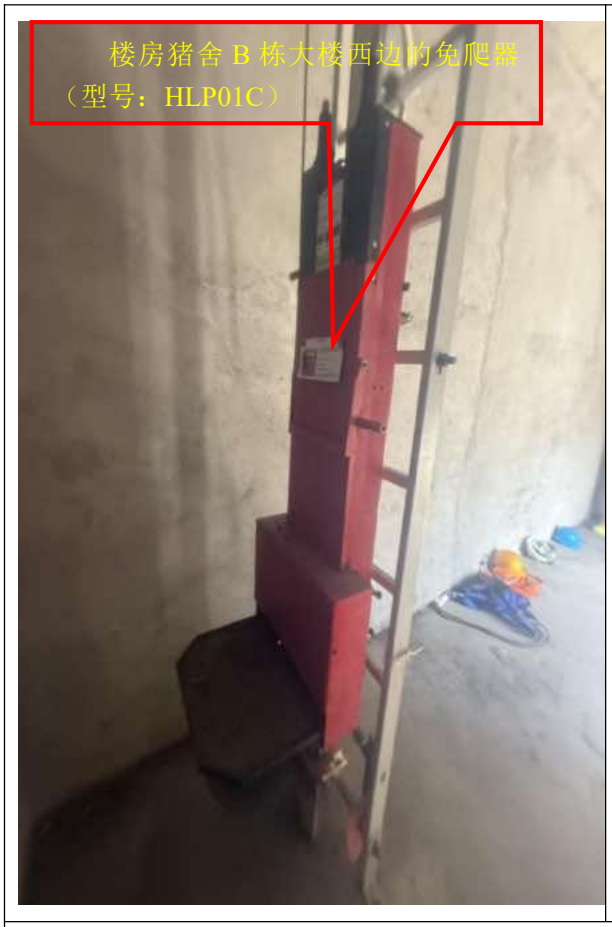
图6

6.进入楼房猪舍 B 栋大楼各楼层检修通道只有两个途径，一是乘坐大楼西边的免爬器，二是乘坐大楼中部简易升降货梯。事故发生当天，免爬器发生故障停止使用（图 6）。

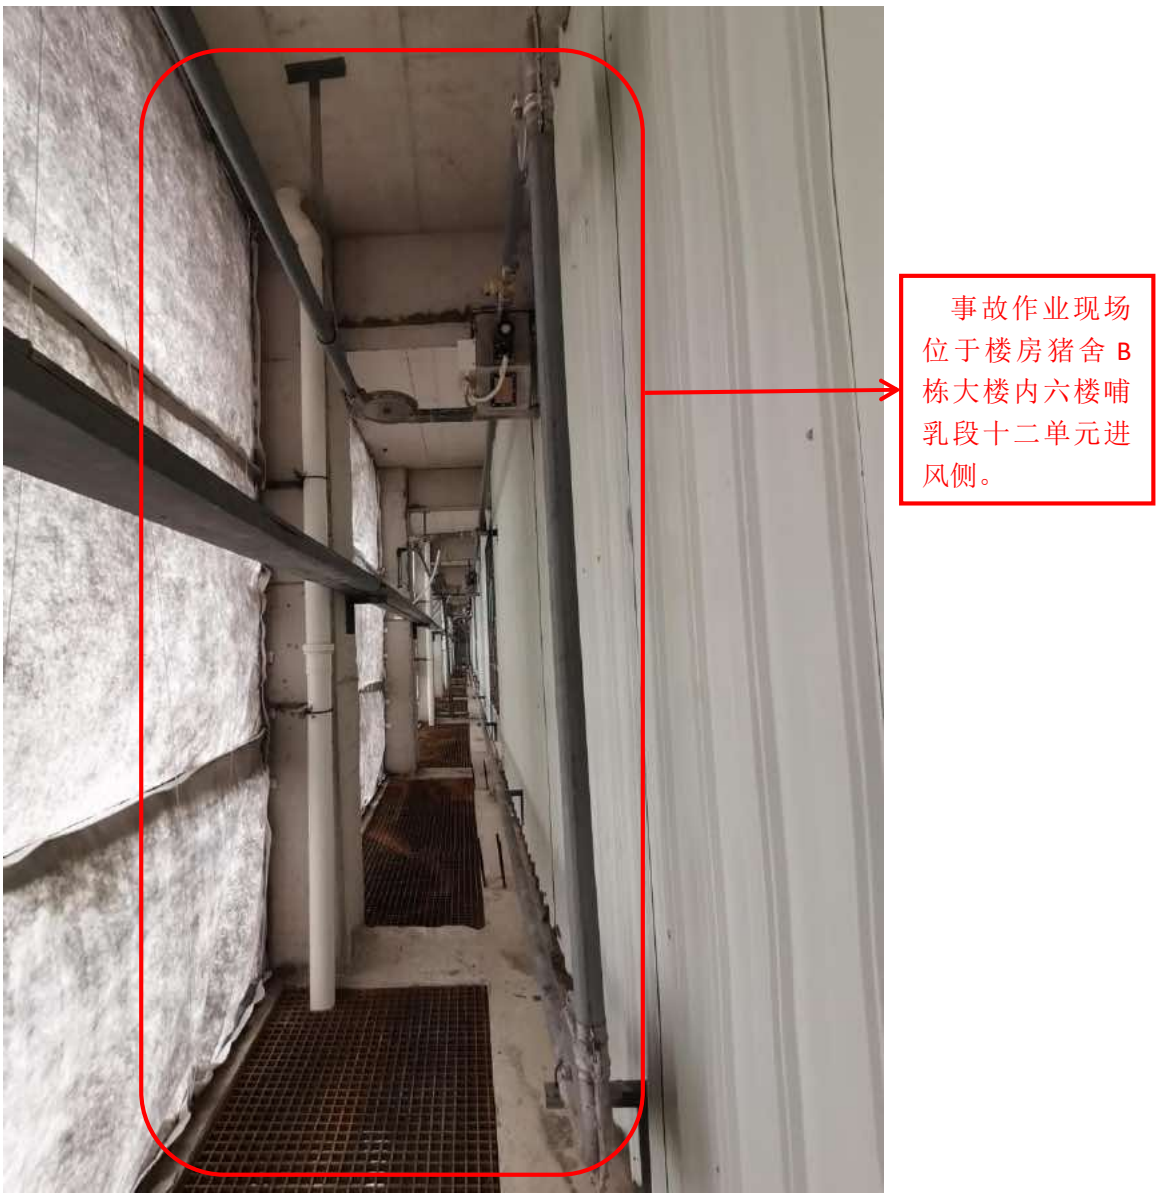
图7

7.六楼检修通道呈东西走向，前后长约 100 米，通道狭窄，宽约 1.2 米，通道南侧是进风侧，由专用布围挡，北侧是一面过

滤棉材质的墙面。通道两旁设置有电缆桥架、回料传感器、回料管道等设备组成的管链供料系统。事故作业现场位于楼房猪舍 B 栋大楼内六楼哺乳段十二单元进风侧（图 7）。
