重庆秋宇机械制造有限公司
“4·20”一般高处坠落事故调查报告

2026年4月20日10时14分左右，重庆秋宇机械制造有限公司在生产作业过程中发生一起事故，造成一人受伤，后经救治无效于2026年4月26日死亡。

事故调查组认定，重庆秋宇机械制造有限公司“4·20”一般高处坠落事故是一起生产安全责任事故。

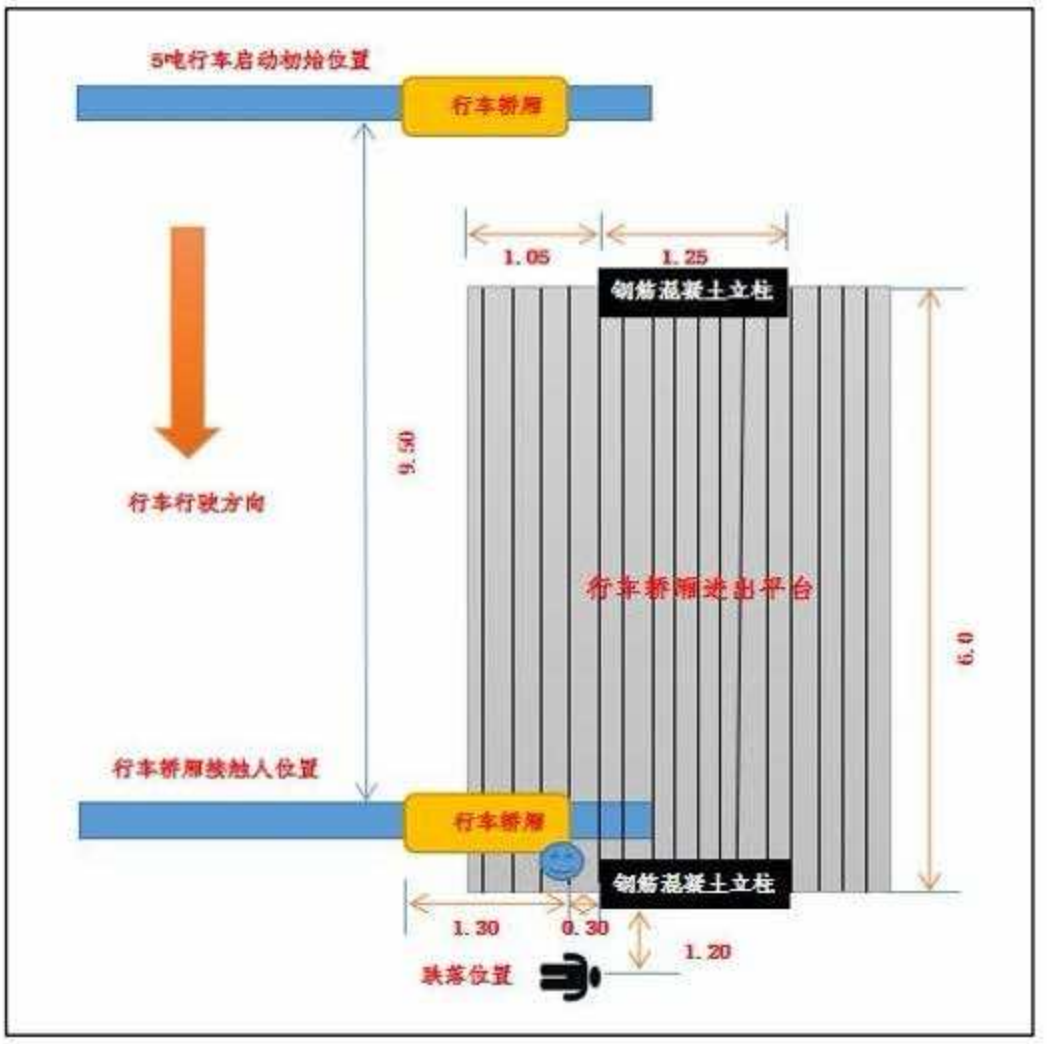
图 7 事故现场平面位置图

起重机械（行车）操作平台情况。操作平台位于两个立柱中间，供原起重机械操作人员进入轿厢和行车检修用，行车检修平台旁有一固定爬梯，出事前未安装防护门，现场查勘时已安装防护门，并上锁，进入口未张贴安全警示标识。行车检修平台长 6.0 米，宽 3.35 米，平台周边无固定防护栏（见图 5），平台上的拆卸式防护栏杆未启用。检修平台凸出钢筋混凝土立柱面 1.05 米，距离厂房地面 3.85 米（见图 6）。事故现场位置（见图 7、图 8）。
