弥勒巡检司云南金煜磷业工贸有限公司
“11·8”一般机械伤害事故
调查报告

弥勒市人民政府事故调查组

2026年1月27日

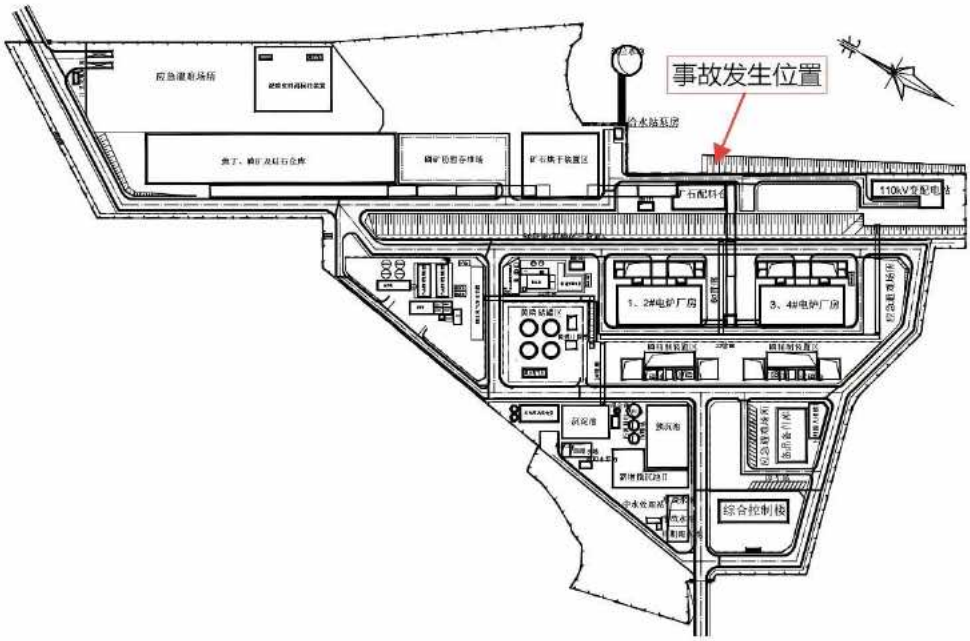
经调查笔录，2025年11月7日23时30分，宗树华、普海英、马吉勇三人在配料站上夜班。宗树华在配料站2层分料，普海英在1层配料间配料计量，马吉勇在1层巡检物料输送情况。

2025 年 11 月 8 日 05 时 22 分，马吉勇在准备交班前的清扫工作，欲横穿 2#计量皮带机下料口处皮带到对面，后被卷入。05 时 29 分，普海英停止 1#配料秤配料，因皮带还需运行 2 分钟左右才能把物料输送完。05 时 31 分，普海英关停皮带。06 时 09 分，2#配料皮带停止进料，普海英从配料间走出，06 时 16 分，普海英发现马吉勇被卷进皮带内，普海英打电话向当班班长杨俊报告情况，并通知了当班的汤明师和陈康飞。

现场位于云南省红河州弥勒市巡检司镇云南南磷集团弥勒磷电有限公司原料车间配料工段配料站 1#配料皮带输送机中段 2#配料秤处。原料车间位于南磷弥勒磷电厂区东北侧，该区域按物料工艺流程，布置有原料库、烘干机房、配料房等厂房及设施，各原料厂房间有物料胶带输送栈桥及转运站相连贯通。由高向低，分别布置原料露天堆场、焦丁、磷矿及硅石仓库、烘干机房、矿石配料仓。利用高差减少固体原料输送能耗。原料库、破碎筛分楼、烘干机房、配料房等厂房均为框架结构。

配料站内有 2 条型号为 TD75 配料胶带输送机，用于配料装置与磷炉上料胶带机之间混比原料输送。配料胶带输送机机长 31.75m，用电动滚筒驱动，胶带宽度为 0.8 米。配料胶带输送机由安徽科重重工股份有限公司生产，2013 年 10 月启用，出厂时具备合格证。

（图 1 事故地点位于原料车间配料仓）

（图 2 事故发生装置及位置）

（图 3 事故人员被卷入皮带后的情况）

云南金煜磷业工贸有限公司原料车间配料站巡检工人马吉勇交接班前准备清扫工作，在1#配料输送皮带机2#配料秤磷矿石下料口处，忽视“禁止跨越输送带”的安全警示标志，违章跨越正在运行的1#配料带式输送机至另一侧，在跨越皮带过程中不慎卷入输送皮带，其违章行为与事故发生有直接因果关系，是造成此次事故发生的主要原因。

2.彻底整改设备安全隐患。对车间所有机械设备开展全面排查，对所有设备安全防护装置的加装或修复，为设备增设清晰的急停按钮、警示标识和监控设施设备；建立设备台账，明确维保周期、责任人员，委托第三方机构对设备进行全面检测，检测合格后方可使用，严禁设备“带病运行”。
