皇姑区岐山东路5-1号2-1-3住宅“12·26”一般火灾事故责任调查报告

【信息时间：2026-03-10】【信息来源：皇姑区消防救援大队】 【关闭】 【打印内容】

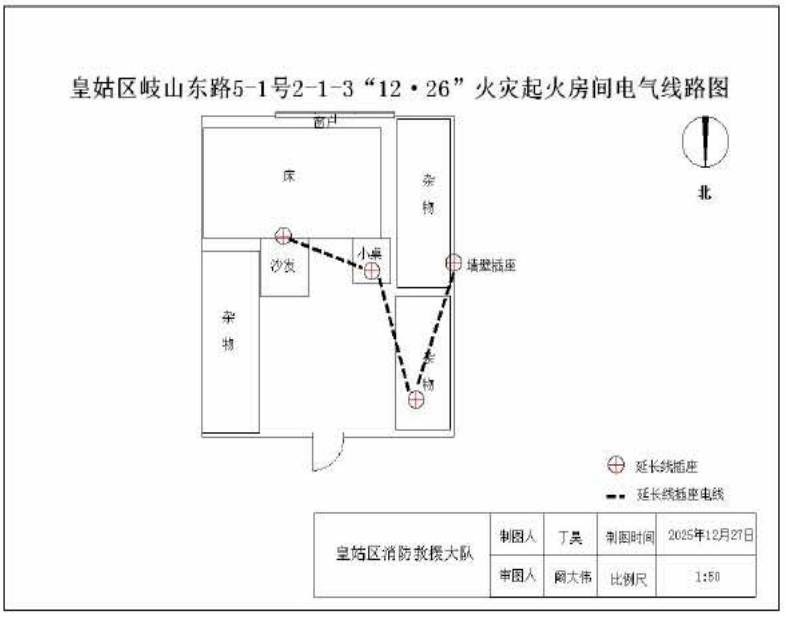
起火住户家内平面图

2、起火部位、起火点的认定。火灾发生在皇姑区岐山东路5-1号2单元1楼3号南卧室，起火点位于该卧室距床头约50cm处的北侧床沿延长线插座处。依据：（1）该户内除南卧室外，其余部位未见火烧痕迹；（2）南卧室内只有床上过火，其余部位火烧情况不重；（3）住户常某在北侧床沿处放置一延长线插座，靠沙发旁；（4）此处床沿有烧损且较重，而床沿其他部位未过火。
