阜阳市临泉县“2019·2·24”自建民房较大坍塌事故调查报告

省政府 2.24 事故调查组

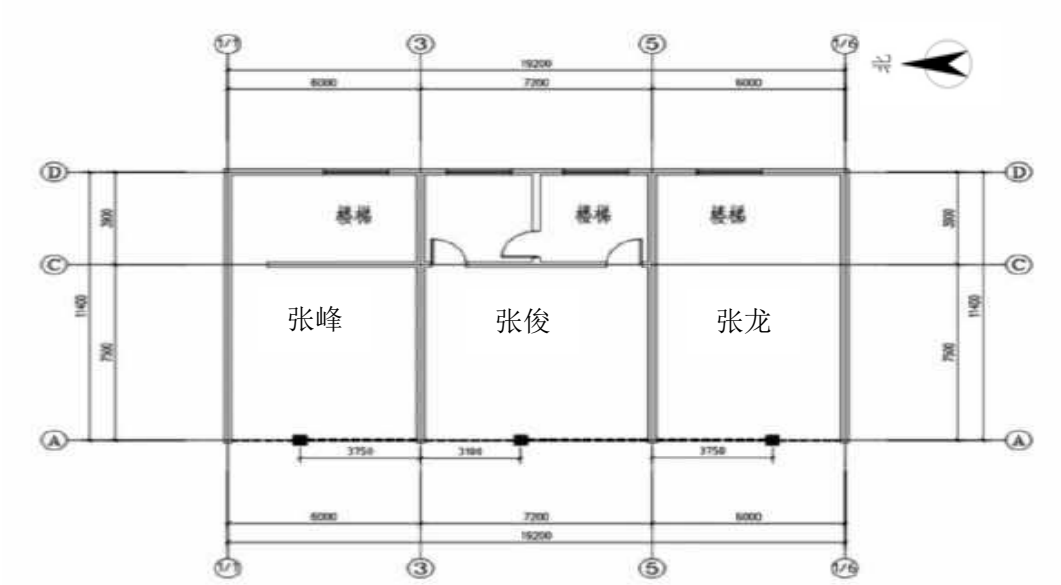
图 4 事故自建民房一层平面布置图

该自建民房占地面积为 219 m^2，翻建后的房屋共 6 间 2 层，一层、二层为砖混结构，每层六间（图 4）。实测一层平面尺寸为 19.20m × 11.40m，一层层高 4.1m。二层平面尺寸为 22.20m × 12.80m，二层层高 3.3m（图 5）；三层钢柱柱高

3.0m，民房总高度 10.4m（未发生坍塌前），一层和二层总建筑面积约 503 m^2。民房北侧两间为张峰所有，中间两间为张俊所有，南侧两间为张龙所有。

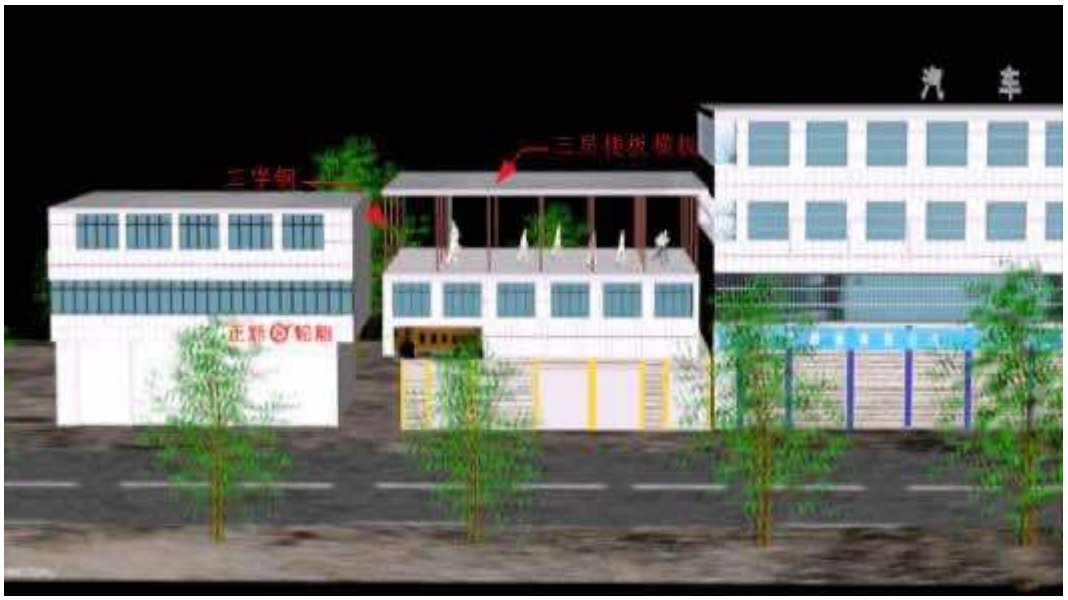
图 6　三层工字钢布置及楼顶模板示意图

2018 年，张龙、张俊和张锋三家商定：统一设计、统一施工，共同在原楼房基础上向上再增建一层（第三层），并商定由张龙牵头负责。拟建的第三层设计长 × 宽为 20.1m × 13.02m，面积约 260 m^2，三层楼顶屋面板厚度 9cm。张龙、张俊和张锋三人明知增建第三层属于非法建设，三层施工前，在二楼楼顶西侧（临近 S327 省道侧）装设了一块高约 2-3 米南北走向的广告牌，用以施工期间遮挡施工、逃避查处。2018 年 12 月前后，张龙开始组织人员在二层楼顶加设工字钢钢构（图 6），于 12 月底完成三层楼顶模板支设；2019 年 1 月 18 日，利用夜间浇筑完三层楼顶屋面板混凝土（图 6）。

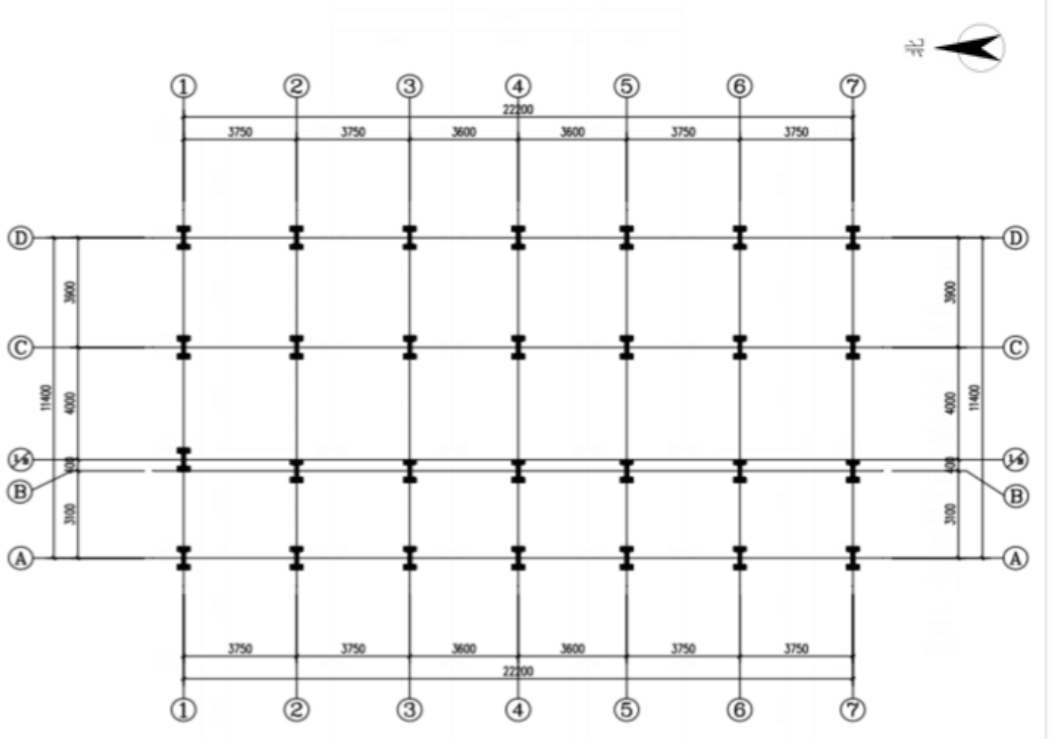
图 7　三层支撑用工字钢布置平面示意图

现场勘测事故救援遗留下的工字钢钢构，工字钢立柱布置（图 7）为南北方向 7 根，东西方向为 4 根。工字钢顶东西方向设有钢梁，南北方向无钢梁。

1.加盖的第三层钢结构横向为三跨框架结构，纵向六跨柱顶未设置框架梁也未设置柱间支撑，无纵向抗侧力体系，未形成稳定的空间结构体系，不符合《钢结构设计标准》(GB50017-2017)附录A要求。

2.钢结构的部分钢柱平面外稳定计算最大应力比>1.0，部分钢梁强度计算应力比> 1.0、平面外稳定计算最大应力比>1.0，承载能力和稳定性不符合《钢结构设计标准》(GB50017-2017) 、《门式刚架轻型房屋钢结构技术规范》(GB 51022-2015)的要求。

3.钢结构2/B轴、2/C轴、4/B轴、4/C轴、6/B轴、6/C轴及6/D轴柱脚板与二层顶板采用4根膨胀螺栓连接，其余柱脚板与构造柱中伸出二层顶板的钢筋采用焊接连接；钢柱-柱脚板、钢柱-钢梁、钢梁-钢梁节点处均采用焊接方式连接，钢梁与三层顶板未见可靠连接。

4.钢柱-柱脚板、钢梁-钢梁、钢梁-钢柱节点处焊缝质量较差，普遍存在未焊满、漏焊、焊瘤及锈蚀现象。

根据检测情况、结构验算结合坍塌现状分析：新建钢结构坍塌主要原因为钢结构纵向未形成框架结构也未设置柱间支撑，无纵向抗侧力体系，未形成稳定的空间结构体系；柱底连接不符合规范要求；钢柱-柱脚板、钢梁-钢梁、钢梁-钢柱节点处焊缝质量较差；部分钢梁和钢柱的承载力和稳定性不符合规范要求。

形成框架结构也未设置柱间支撑，无纵向抗侧力体系也未形成稳定的空间结构体系，且钢柱柱脚端板与二层顶混凝土现浇板连接薄弱，焊缝质量较差，膨胀螺栓螺帽不牢固不匹配，钢柱柱脚端板与膨胀螺栓脱开，部分柱脚板与构造柱中伸出二层顶板的钢筋脱开，部分钢梁和钢柱的承载力和稳定性不符合规范要求，因此在拆除三层楼顶屋面板底模和支撑时产生侧向力致使钢结构沿纵向发生失稳破坏，从而造成钢结构和屋顶整体坍塌。钢结构纵向未形成框架支撑体系，导致纵向发生失稳破坏是事故发生的直接原因。

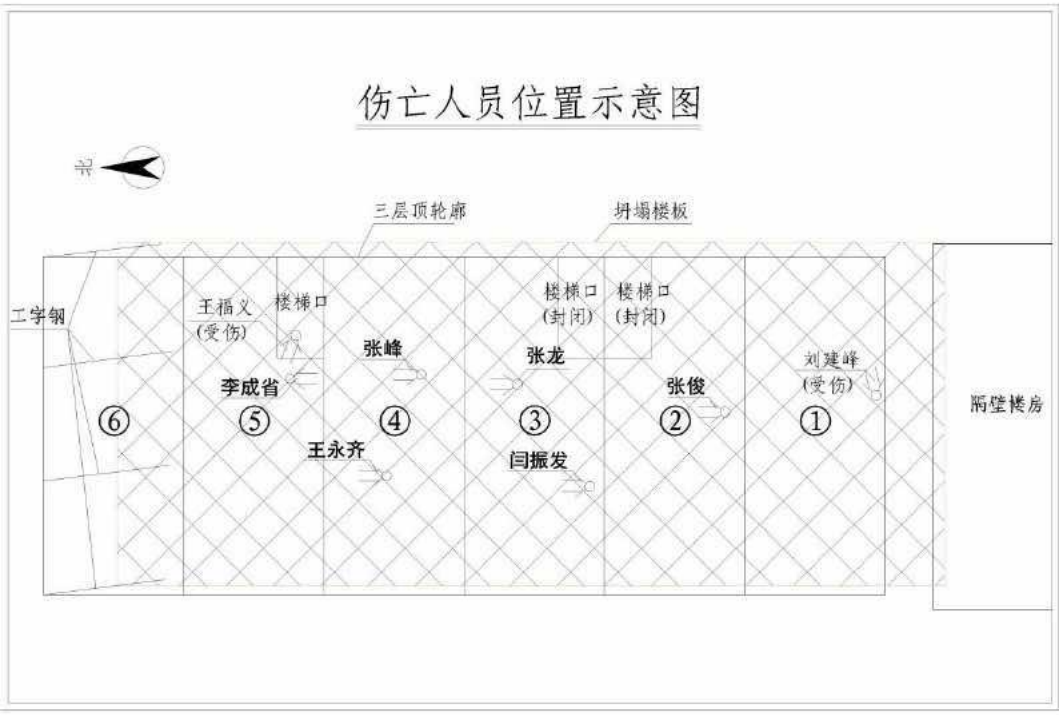
图9　伤亡人员分布示意图

往北第五间房临近楼梯口位置，用撬棍敲打钢管螺栓，同时李成省也在此处帮忙扶住钢管，作业中，王福义突然听到南面发出一声尖叫，立刻扭头向南边看，发现三楼顶板和工字钢钢柱开始倒塌，其立即向面前的楼梯口趴倒过去，但仅跨出半步，身体趴倒在楼梯口，右脚被由北向南整体倾倒的楼板和钢管压住。刘建峰在楼顶南边整理模板，听到惊叫声后向南跑了两步，被倒塌的楼板压住，因倒塌的楼板向南压倒隔壁楼房墙壁，受隔壁楼房墙壁作用，倒塌的楼板与二楼顶形成狭小空间，其困在狭小空隙里动弹不得。楼板坍塌时，张锋在第四间位置、张俊在第二间房位置、张龙在第三间房位置、王永齐在第四间房位置、闫振发在第三间房位置进行其它作业，除王福义和刘建峰外，其余 6 人均被坍塌的楼板压住致死（图 8）。
