清镇市益华某建设项目“1·13”一般事故调查报告

2024年1月13日19时43分左右，清镇市云站路的益华某建设项目—C组团C3~C6号楼及其裙房和地下室工程，在C6号楼一单元左侧电梯井内发生一起事故，造成1人死亡，直接经济损失135万元。

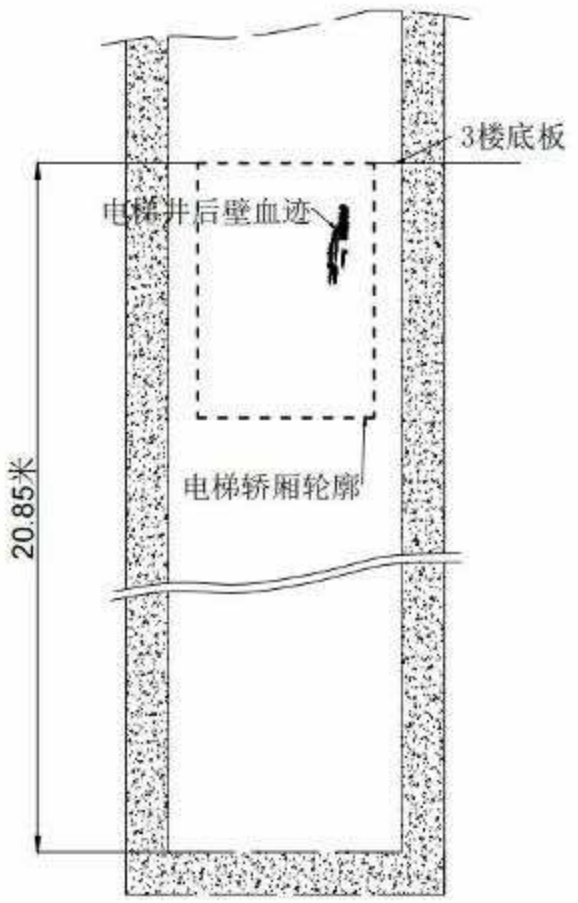
图 1：血迹位置示意图

经过现场勘察，事故发生地点位于清镇市云站路益华某C6栋一单元左侧电梯井底部。事故发生后，发现死者杨**平躺在电梯井底部，身边有一顶破损的白色安全帽；位于该电梯井2层出口正对面井壁上有血迹（见图1）。

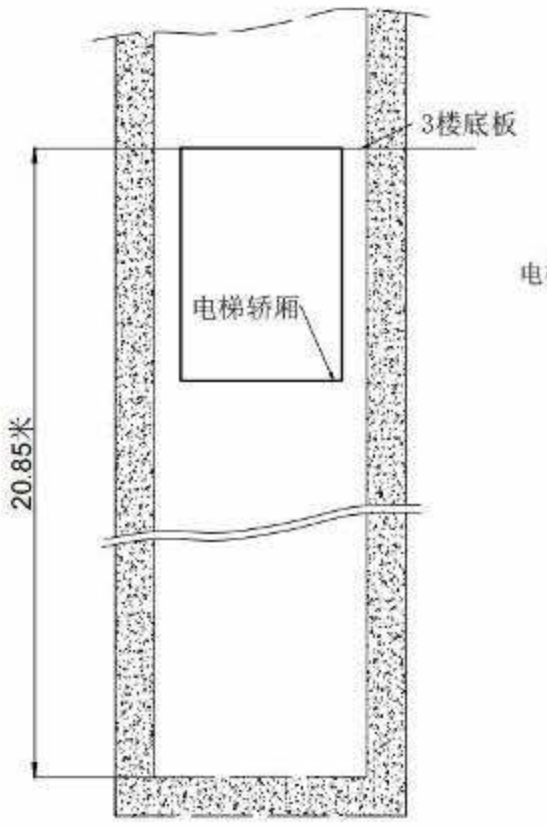
图 2：电梯轿厢顶部与电梯井底部距离示意图

事故发生前，贵州**电梯工程有限公司组织工人杨**在该电梯井铺设电梯通讯线路，事故发生时电梯轿厢顶部位于该单元 3 层底板，轿厢顶部未安装护栏，轿厢顶部作业面距电梯井井底部 20.85m（见图 2），轿厢顶部边缘与电梯井有血迹一侧井壁之间的间隙距离为 0.42 米（见图 3）。同时 C6 栋一单元土建部分，有贵州**劳务工程有限公司 5 名工人分别在 6 层、9 层、17 层及 26 层等楼层作业，主要进行电梯前室墙砖、地砖铺贴作业及电梯门贴砖作业。存在电梯安装与墙地砖铺贴的垂直交叉作业。

3.未佩戴安全带。电梯安装作业人员在进入未安装护栏的轿厢顶部作业时未佩戴安全带，导致被小标砖砸伤后从电梯轿厢与井壁之间的缝隙坠落至电梯井底部。

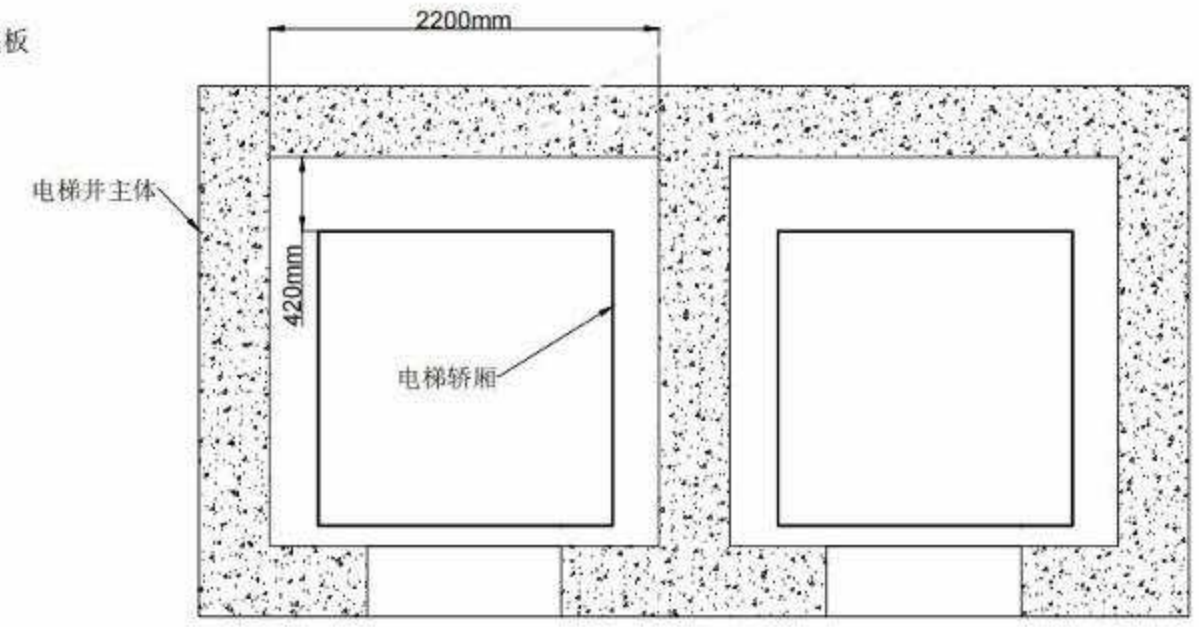
图 3：电梯轿厢顶部边缘与电梯井井壁距离示意图（俯视图）

1.防护装置缺乏。一是劳务单位贵州**劳务工程有限公司违反《益华某建设项目C3-C6砌体工程施工方案》中第八章第四条[1]，安排人员在电梯门贴砖过程中未设置可靠安全的防护隔离层；二是事发时电梯轿厢顶部未安装护栏，违反《电梯制造与安装安全规范》(GB 7588-2003）第8.13.3条[2]的规定；形成了环境的不安全状态。

2 《电梯制造与安装安全规范》(GB 7588-2003)第8.13.3条：离轿顶外侧边缘有水平方向超过0.30m的自有距离时，轿顶应装设护栏。

要严格履行企业安全生产主体责任。一是进一步建立完善安全管理制度，制定安全风险分级管控制度，并开展安全风险分级管控工作；二是认真组织开展安全教育培训工作，有效提高职工安全意识；严格按照《电梯制造与安装安全规范》（GB 7588-2003）制定电梯安装施工方案，并认真组织落实；三是强化现场安全管理，严禁出现垂直交叉作业现象。
