南海区“11•8”较大中毒溺水事故调查报告

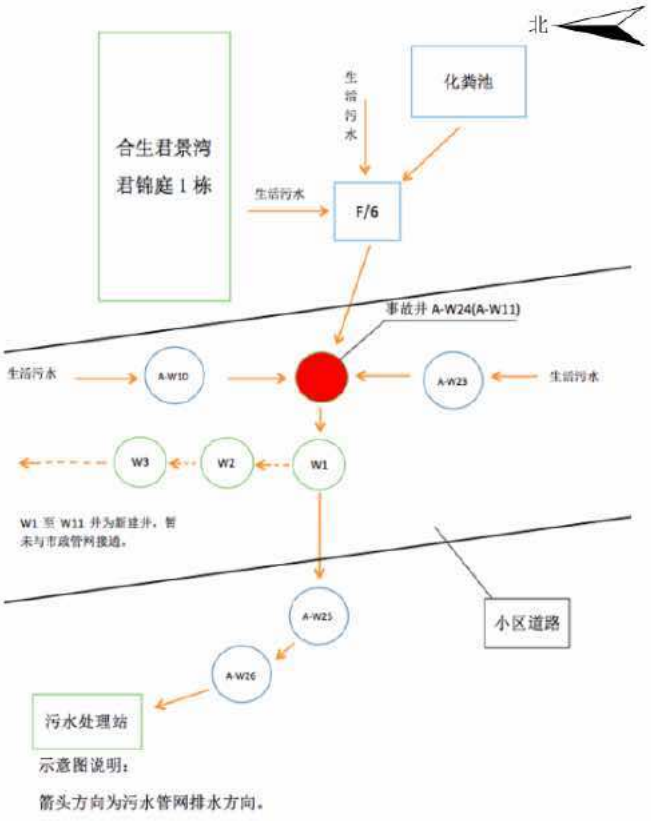
事故现场及污水管网示意图：

事发构筑物为一原有的污水井A-W24（以下简称：“事故井”）。事故井为混凝土底板，水泥砂浆砌砖结构，井口外径约0.7米
驳；从井口顶部往下约2.6米处有1条DN250污水管，与井底持平有3条污水管，其中包括2条DN400的污水管，1条DN500的污水管；事故
通。

现场勘明事故井北边生活污水经污水井A-W10流入，由一条DN400污水管连通（事发前，事故井内的DN400污水管口已用气囊实
入，由一条DN400污水管连通（事发前，污水井A-W23内流向事故井的DN400污水管口已用气囊实施了封堵）；东面生活污水与化粪池
管流入事故井（事发前，事故井内DN250污水管口已用砖头、布条和速干水泥实施了封堵），再经污水井W1、A-W25、A-W26流入小区
井汇集的污水可直接经新污水井W1接入市政管网。
