于洪区新塔湾钢材市场物流园“12•23”一般物体打击事故调查报告

2024年01月26日　来源：于洪区应急管理局　[字体： 大

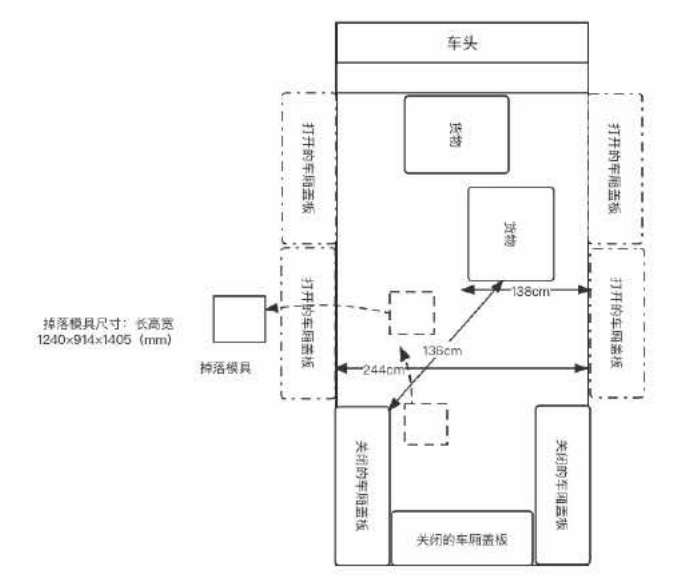
事故现场点位：于洪区新塔湾钢材市场物流园南通良益物流有限公司货站（事故现场照片）

事故现场位于沈阳市于洪区迎宾路街道新塔湾钢材市场物流园南通良益物流有限公司货站，事故现场停驻一台重型栏板货车，号牌号码为苏FE456流有限公司，住址为江苏省南通市港闸区秦灶镇八里庙村五组，使用性质为货运。事故发生点位在货车南侧，南侧装卸作业区现场地面冰雪已基本清除。
