沈北新区辽宁福宁食品科技有限公司“11·2”一般坍塌事故调查报告

沈北新区辽宁福宁食品科技有限公司

“11·2”一般坍塌事故调查组

2026 年 1 月 19 日

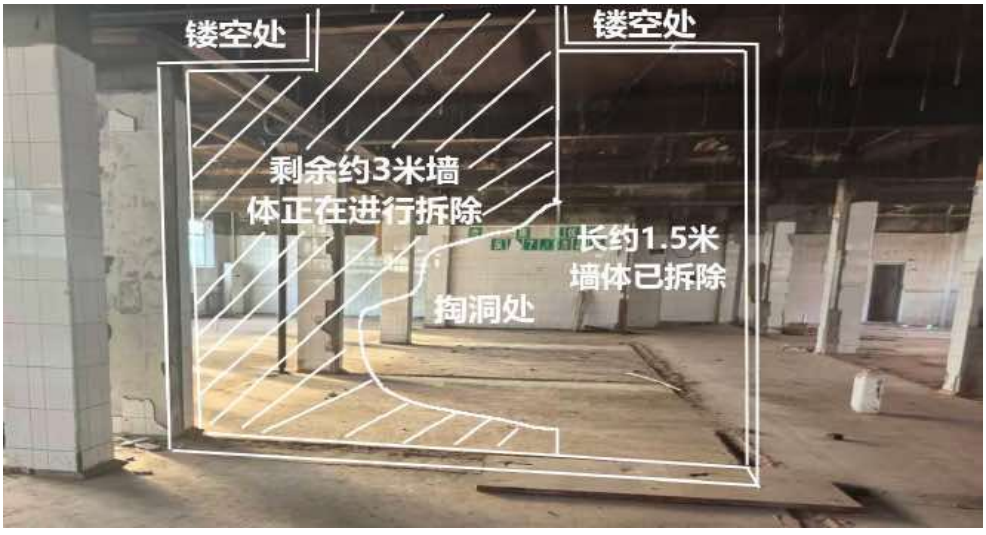
图 5 涉事墙体坍塌前状况示意图

事故坍塌墙体为原车间暂存间的西墙，尺寸为长 4.5 米、宽 0.24 米、高 3.3 米。事发时该车间暂存间北侧隔断裙墙及上部附着物及西侧墙体北部约 1.5 米长墙体已拆除，西墙剩余约 3 米长墙体正在实施拆除作业，拆除方式为低位“掏洞”法，见图 5。

现场可见，墙体与建筑物结构砼结合面未做特殊处理，隔墙与梁柱、屋面板等均呈现弱附着状态，且存在局部无附着区域，西墙体稳定性较差，见图 6。二层未拆除墙体参考对比情况，见图 7。

现场作业人员张某臣及颜某牛，个人安全意识淡薄，对砼框架结构建筑隔墙稳定性风险认知、研判不足，在拆除墙体过程中未佩戴安全帽、防砸鞋等劳动保护用品，未设置并及时调整作业所需安全防护设施，违反“人工拆除建筑墙体时，严禁采用底部掏掘或推倒方法”的安全作业要求，使用大锤低位“掏洞”蛮干，造成墙体失稳倒塌，致使张某臣被砸受伤。现场作业人员张某臣及颜某牛为事故的直接责任者。

春秋尚作公司作为施工现场安全的第一责任主体，要深刻吸取事故教训，在今后的装修施工中，应做到：1.健全制度，配齐人员；2.强化培训交底，建立安全管理体系；3.落实三级安全教育，对所有进场作业人员进行全面的安全生产教育和培训，考核合格后方可上岗，严禁野蛮施工等违章作业行为。
