宁夏亿博劳务服务有限公司“5·3”一般淹溺事故调查报告

沙坡头区人民政府事故调查组

2025 年 7 月

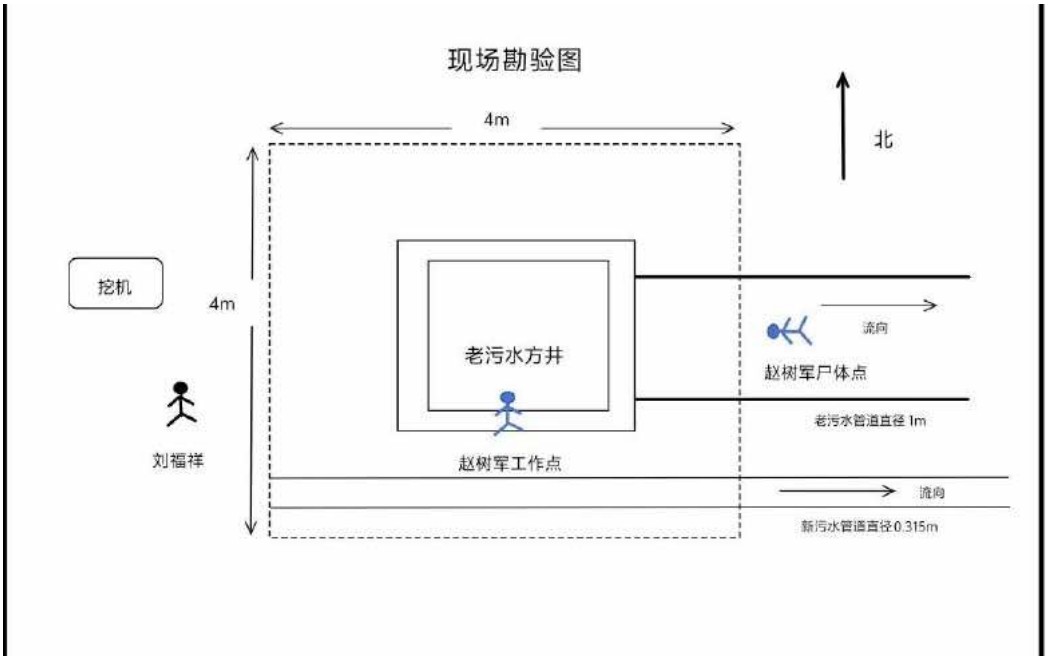
5月3日16时许，司机李*驾驶挖掘机挖开了一个长4米、宽4米、深4米的污水井维修工作基坑，赵**和刘**清理工作基坑边缘的浮土。赵**走到工作基坑边缘拿铁锹时，不慎坠入工作基坑底部的老污水管道（直径1米）。旁边工作的刘**见状，立即大声呼救并试图拉住赵**，但未能成功，赵**在老污水管道内被水流冲走。工作基坑西侧3米处的挖掘机驾驶员李*听到呼救，立即前往下一个污水井寻找，未发现赵**。

现场为长4米、宽4米、深4米的正方形维修工作基坑。基坑内部为老污水方井，老污水方井底部为直径1米的老污水管道（呈东西走向，内部有大量水流）；南侧为直径0.315米的新污水管道（呈东西走向）；基坑西侧3米处停放着挖掘机（李*驾驶的）；赵**尸体位于维修工作基坑向东2米处。事故现场未设置明显的安全警示标志，也未安装防坠落护栏。

工人赵**在污水井工作基坑边缘作业时（作业现场未设置防坠落护栏），失足坠入有大量水流的老污水管道，淹溺致死，是此次事故的直接原因。
