日照钢铁轧钢有限公司“7·21”一般起重伤害事故调查报告

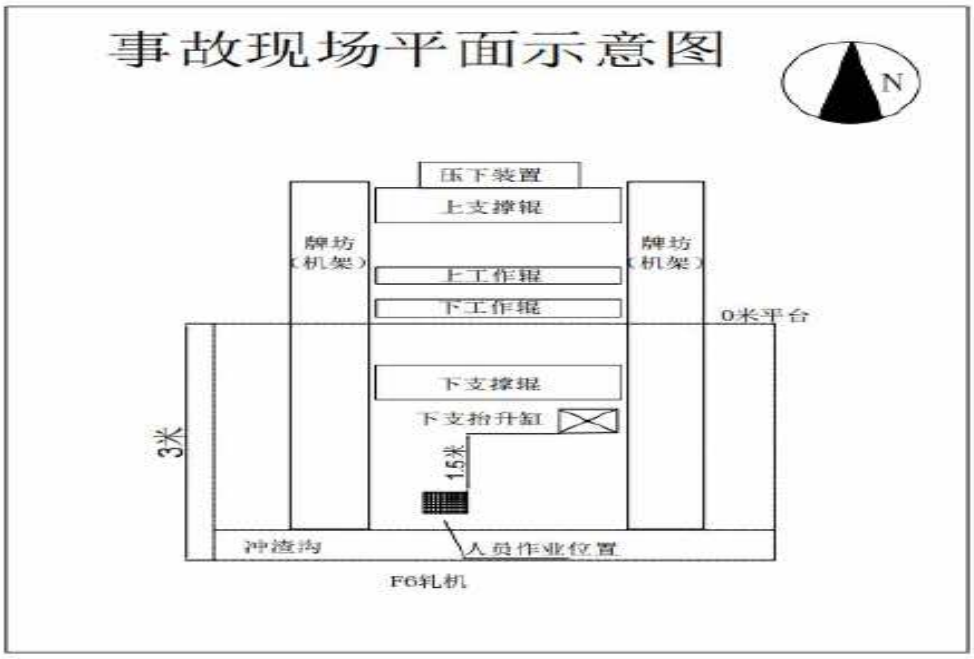
图一 事故现场平面示意图

事故现场位于轧钢公司2150生产线精轧区域F6轧机地坑下部。F6轧机整体结构主要为牌坊（机架）、压下装置、上支撑辊、上工作辊、下工作辊、下支撑辊，下支撑辊位置位于0米平台下方地坑内，现场检修作业项目为更换下支撑辊下部抬升缸（下支抬升缸），作业面距离0米平台高度约3米。事故发生时，吊物悬空高度距离作业面约1.5米，两名作业人员在下支抬升缸下方清理安装面油污。（见图一）

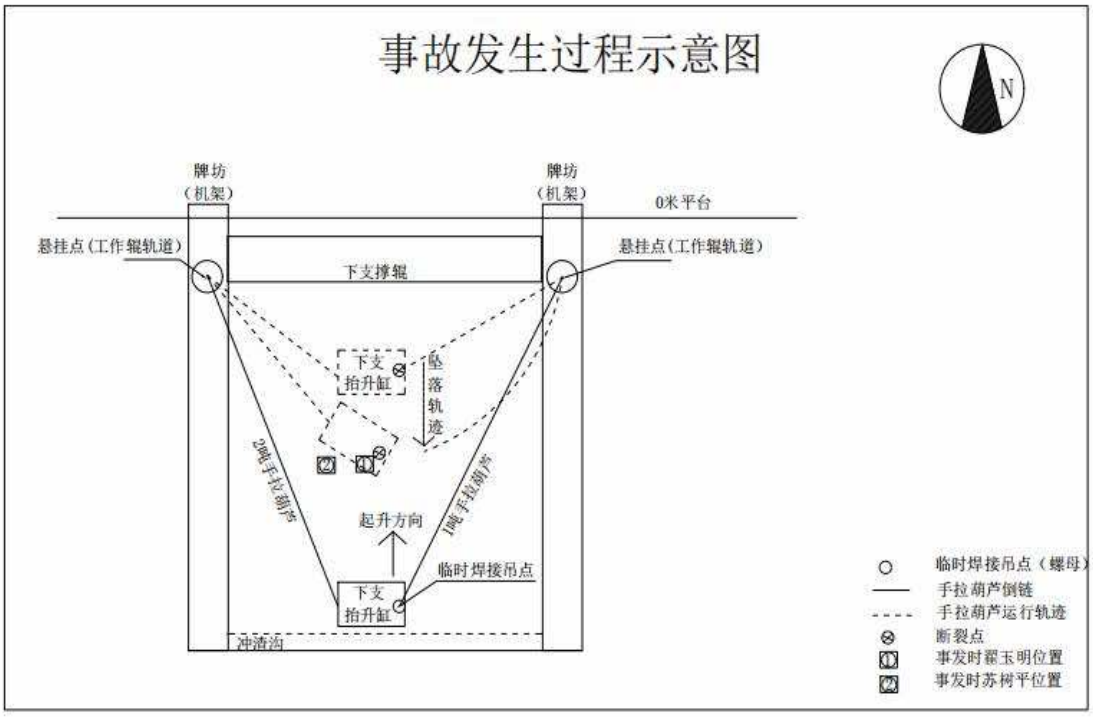
图二 事故发生过程示意图

平一同进入悬空的抬升缸下方清理油污。14 时 25 分左右，焊接在抬升缸上的临时吊点突然断裂，悬空的抬升缸因重力因素由北侧向南侧快速摆动，将翟玉明头部、苏树平左前臂砸伤。（见图二）

F3-F6轧机检修作业项目负责人翟玉明在未对临时吊点焊接质量确认的情况下，盲目指挥检修工高文杰加设手拉葫芦进行吊装作业[①]。当吊物处于悬空状态时，又违章指挥检修工苏树平协同进入吊物下方危险区域内进行冒险作业[②]，是导致事故发生的直接原因。

（一）深刻吸取事故教训，落实企业安全生产主体责任。事故单位要深刻吸取事故教训，切实落实企业安全生产主体责任，持续完善安全生产规章制度、SJP安全工作程序，强化对作业人员的安全教育和培训，确保作业人员掌握必要的安全知识，杜绝触碰安全红线、安全底线。

（三）强化作业现场安全管控，提升企业本质安全水平。事故单位要全面加强检修作业现场安全管控力度，固化危险作

业管控流程，持续细化、完善检修作业安全方案与各环节安全控制措施，严格落实 SJP 卡作业流程，明确现场作业红线边界。要加强检修作业现场安全检查和监督，及时发现并制止作业过程中存在的违章违规行为，消除安全事故隐患，防止类似事故的发生。
