宝钢德盛不锈钢有限公司炼铁厂“3.29”一般生产安全责任事故调查报告

来源:罗源县 发布时间: 2022-07-12 11:06 浏览量：5281

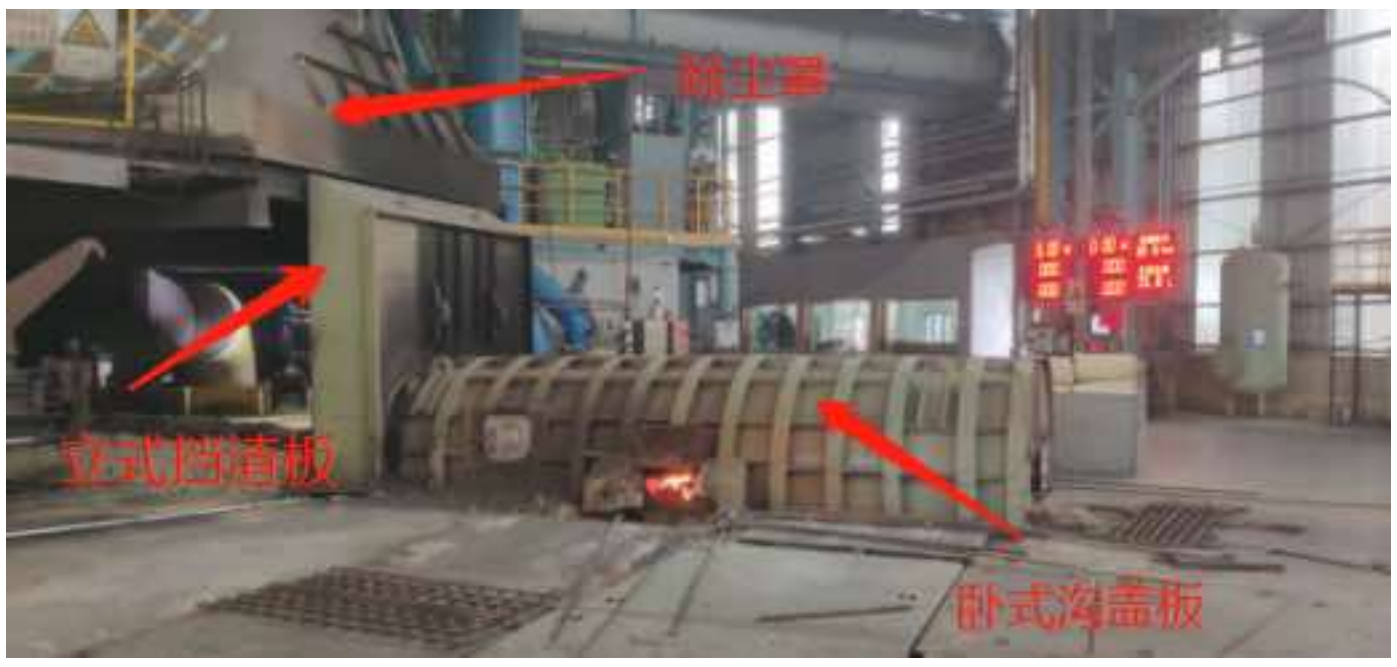
图1 4#高炉2#出铁口

事发位置高炉容积为2500m^3，设置3个出铁口，即：1#、2#、3#出铁口，每个出铁口上方均设置除尘罩，并在相应主铁沟上方除尘罩外延至撇渣器段，采用分体可移动式盖板进行封闭，其结构形式为一块立式挡渣板和一段卧式沟盖板组成（详见**图1**正常情况下的全景图），宝钢炼铁厂普铁4#高炉于2022年1月底建成并试生产。

事故发生前，4#高炉的1#、3#出铁口处于轮流出铁状态，2#出铁口及其铁沟处于维修后的备用烘烤状态，其主沟立式挡渣板和卧式盖板尚未就位。

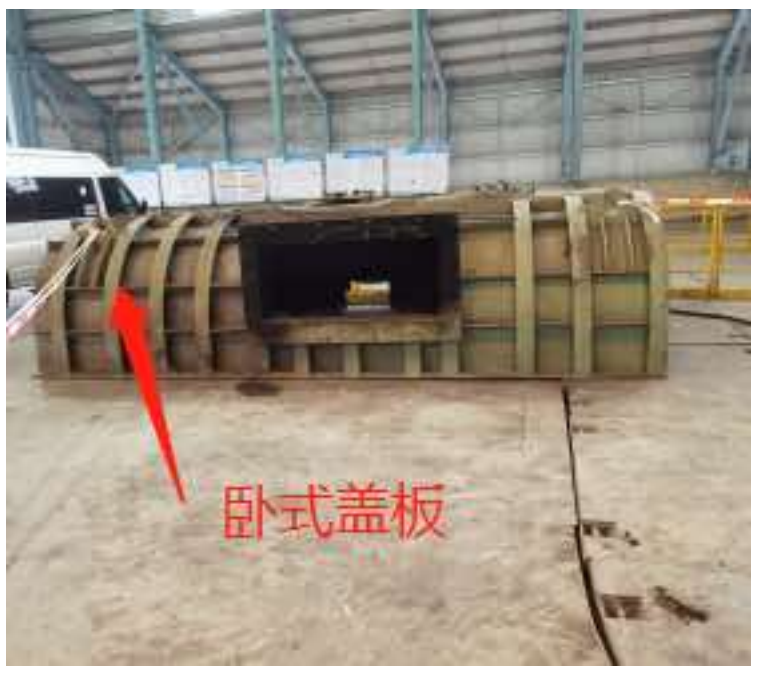
图2卧式盖板

2022年3月29日12时20分，宝钢公司炼铁厂4#高炉炉前2#铁沟烘烤完后准备恢复铁口挡渣板，宝钢公司炉前大班长李峰手持遥控器操作行车恢复立式挡渣板和卧式盖板**（见图2）**，并将铁口立式挡渣板**（见图3）**起吊复位后脱钩。至12时24分，上海隆好公司炉前工屈泰峰开始清理铁口处的天然气皮管**（见图4）**，为李峰起吊另一块铁沟横向盖板清除障碍，此时屈泰峰发现皮管前端被挡渣板压住，便走到挡渣板正下方的渣沟内拉拽天然气皮管时，被突然倒下挡渣板压倒，后经抢救无效死亡。

4、坚持隐患排查治理、完善安全生产条件，充分利用新高炉试生产磨合消缺机会，结合安全评价验收工作的开展，加强现场5S管理，积极开展各类隐患排查治理工作，特别是对炉前铁口立式挡渣板和卧式盖板的连接固定方式进行整改，不断完善生产作业现场安全条件。

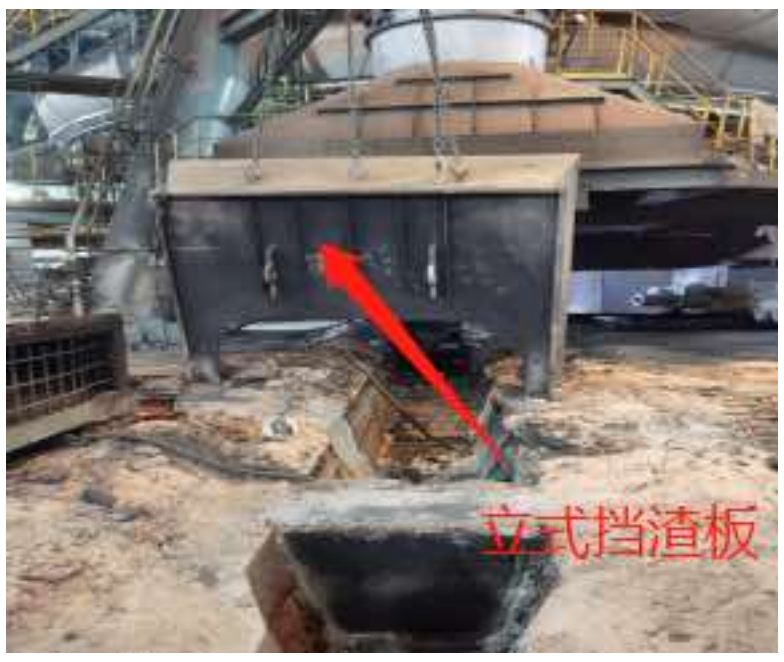
图3 立式挡渣板

死者屈泰峰，为新进员工，安全意识淡薄，且风险辨识能力不足，其在危险作业区域作业前未进行安全措施确认，就靠近刚复位脱钩未固定支撑的出铁口立式挡渣板正下方的渣沟内，进行拽拉清理压在挡渣板正下方的天然气皮管，该行为缺乏自我保护意识，致使竖立的挡渣板受外力影响，重心失稳倾斜倒下压砸屈泰峰头部导致伤亡，是造成这次事故发生的直接原因。

3、宝钢炼铁厂4#高炉炉前大班长李峰，为尽快恢复具备生产条件，在未确认现场条件符合与否前，就实施吊装出铁口立式挡渣板，且未按操作规程所规定的吊装复位顺序，应提前清理铁渣、整理垫底沙子和天然气皮管的操作要求，致使竖立的立式挡渣板复位脱钩后处于不稳状态，同时对协力单位新进员工不安全行为未及时制止。

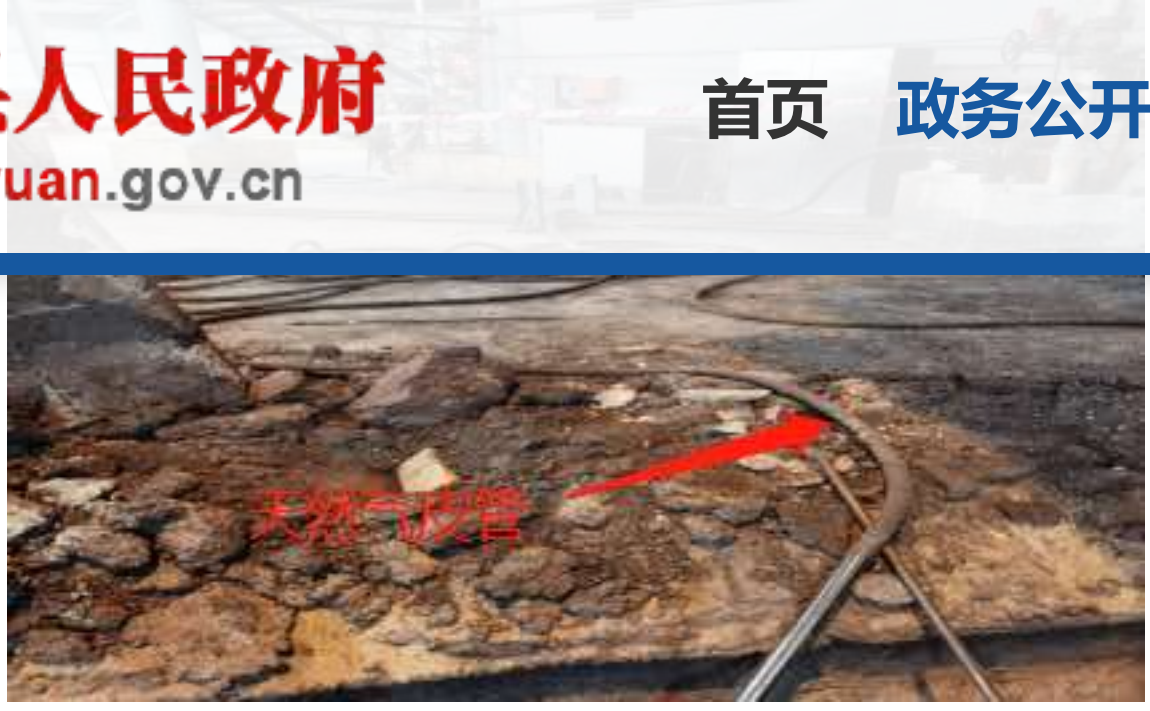
图4 天然气皮管

1、外协单位上海隆好企业外包服务有限公司，落实企业安全生产主体责任不到位，对新进员工安全教育培训不到位，导致新进员工对危险作业区域、作业环境及作业事项风险辨识不到位，作业现场缺乏有效监管检查，在作业过程中未及时制止和排除事故隐患，且对生产现场5S管理不到位，作业场地杂乱，烘烤完成后对所使用的天然气皮管未及时清理至定置点，为事故留下隐患。
