天津皓盛建筑工程有限公司“6·2”一般坍塌事故调查报告

编制单位：河西区政府事故调查组

编制时间：2025 年 8 月 1 日

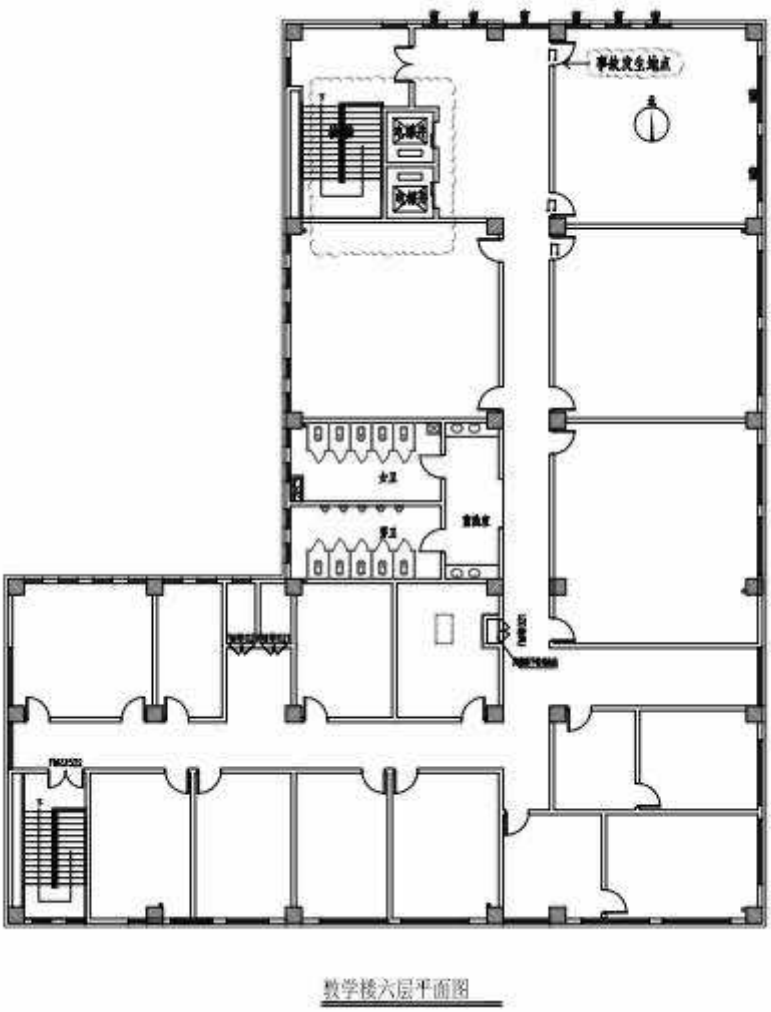
事故现场位于大沽南路 873 号教学楼（照排中心）六层，处于在建状态，一面南北向的墙位于六层中部，其中北侧墙面为坍塌状态，地面散落有若干石块，现场可见屋顶尚有未砸墙体断壁，经测量，未倒塌墙体高约 2.4 米，墙体倒塌后露出的构造梁距地面高约 2.9 米，屋顶距地面高约 3.7 米。公安机关对现场进行勘验，西侧大石块下方发现一把红黑柄铁锤，大石块上可见多处血迹，公安机关勘验人员采用拭子法提取血迹后送检，经鉴定，送检血迹中检出的 STR 分型与井某某的血样在 30 个基因座基因型相同。
