扶绥渠黎广西XX建筑安装工程有限公司 “4•4”一般高处坠落事故调查报告

2026-07-22 11:30 来源：广西XX建筑安装工程有限公司“4·4”高处坠落事故调查组

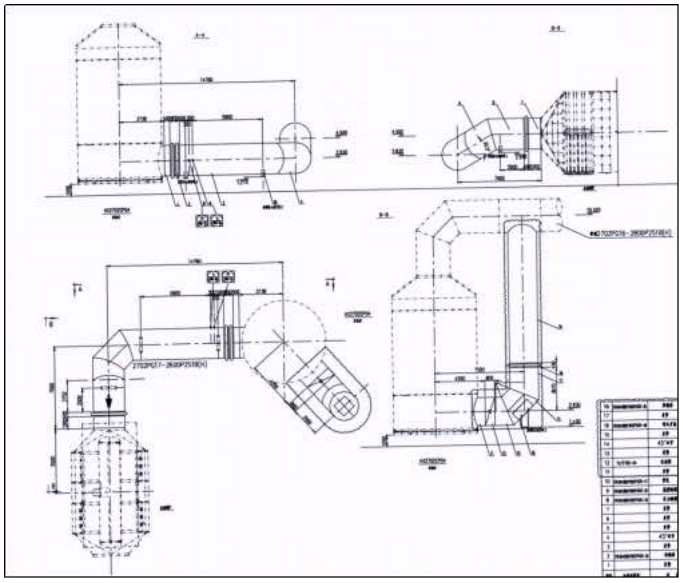
图1偏流管施工图纸

事发当日，作业内容是制作安装二系统硫酸转化4#换热器旁路偏流管道，不锈钢板材料由XX铜业进行采购，施工方进行加工和安装。主要材料规格的不锈钢弯头、管道约18米、DN2400阀门及补偿器各一台、管道支座等。

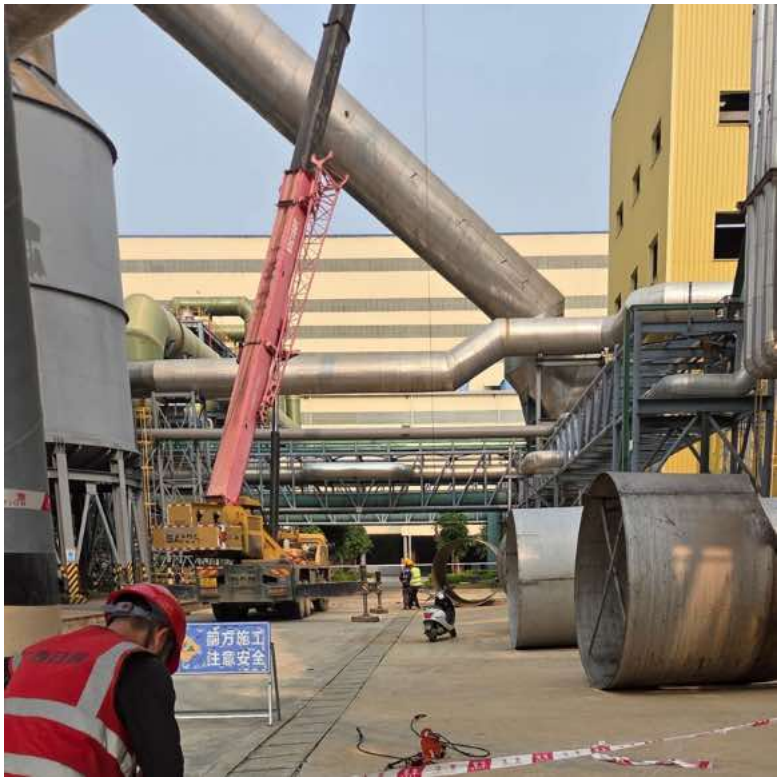
图2事故发生前的作业现场

事故现场位于XX铜业公司熔炼厂二系统硫酸转化4#换热器外面，水泥混凝土地面。据在场人员讲述，事故发生时，罗X华蹲在直管顶部，弯头焊点崩开后向外移动了1m多。因罗X华将安全绳挂在弯头的吊耳上，弯头向外移动时通过安全绳将罗X华扯下，掉落到地面上。

通经调查分析，事故的直接原因是：**罗X华违反高处作业安全规定，将安全带挂在吊装作业未固定可移动的被吊物体（弯头）上，被吊物受力摆动，导致罗X华在安全带的拉扯下从高处坠落至地面，造成右股骨近端粉碎性骨折。**

1.现场目击者陈述，罗X华在不锈钢直管顶部电焊作业时，将安全带挂在还没有与直管焊接固定好的弯头的吊耳上。该行为违反《坠落防护装用规范》（GB/T23468-2009）第5.2.2.5条的规定。

2.陈X平指挥甘X湖微调弯头位置时，罗X华应提前解开安全带，从直管顶部下来在安全区域，不能蹲在直管顶部等候。该行为违反了《建筑施装工程安全技术规范》（JGJ276-2012）第3.0.18条的规定。

（一）广西XX建筑公司。要深刻汲取事故教训，落实企业安全生产主体责任，建立健全安全生产规章制度和操作规程，落实全员安全生产责任对从业人员安全教育和培训，确保考核合格后才能上岗。加强作业现场安全管理，高处作业、吊装作业等危险作业必须安排专人监护，严格执行高批制度，督促作业人员严格遵守安全操作规程，加大对违章作业行为的整治力度，及时消除存在的事故隐患，防止各类事故发生。

（二）扶绥县XX吊装服务有限公司。要深刻汲取事故教训，建立健全安全生产责任制和安全管理制度、安全操作规程；加强对从业人员的安全训，增强员工的安全意识；吊装作业前必须编制专项施工方案、进行安全技术交底，作业过程中应对周边人员、设备的安全状态进行确认，采取有隔离措施，防范各类事故发生。
